Band 1: Text

**Die mittelalterliche Baugeschichte
des Langen Schlafhauses
im
Kloster Ebstorf**

genehmigte Dissertation
von

Dipl.-Ing. Volker Hemmerich

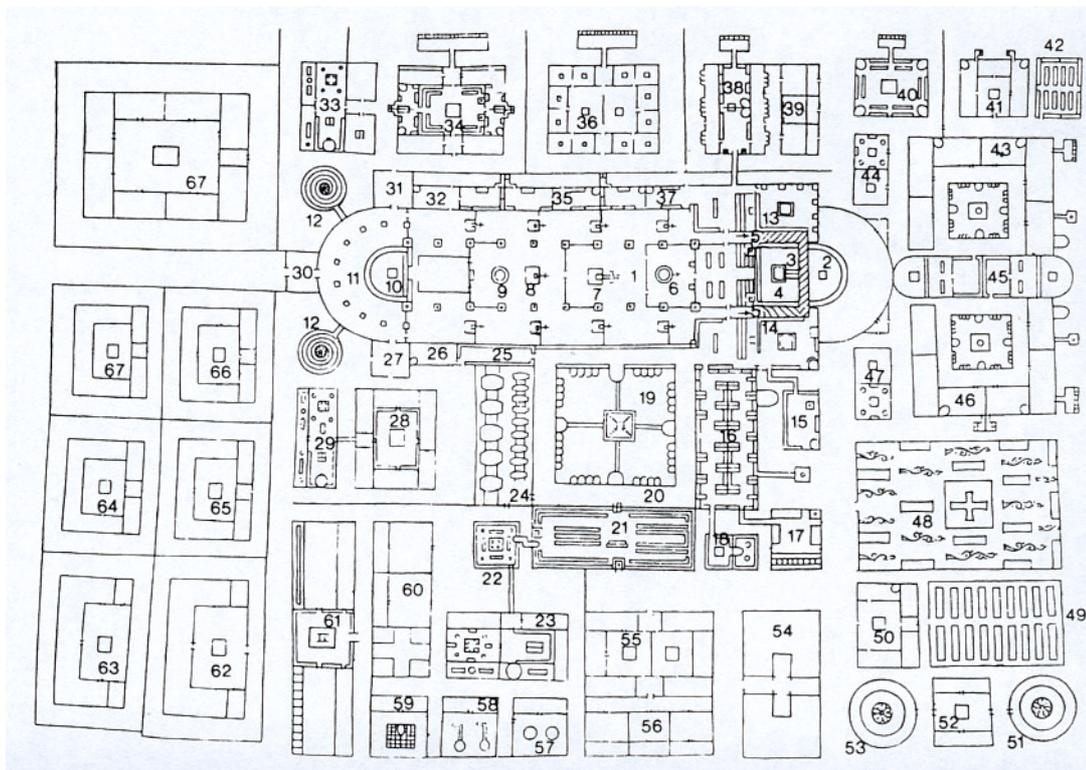
Abb. 4: St. Galler Klosterplan, Strichschema (nach W. Erdmann, Reichenau, 1981)

Der ca. 1 qm große Plan in der Stiftsbibliothek von St. Gallen entstand um 820, also etwa 250 Jahre nach dem Tod des hl. Benedikt von Nursia. Geben seine Regeln nur zurückhaltende Hinweise⁵⁷ auf Bauformen, so ist dieser Plan das älteste bekannte Exemplar, das einen Klostergrundriss darstellt, nämlich den der Abtei von St. Gallen – eine der berühmtesten des Benediktinerordens aus jener Zeit. Der schematische Plan lässt jedoch zweifeln, ob er je vollständig verwirklicht wurde. Vermutlich war er vor allem eine didaktische Vorlage, die der jeweils örtlichen Situation anzupassen war. Das betraf hauptsächlich die Gästehäuser und Wirtschaftsbauten um die Klausur herum. Die Anordnung der Klausurbauten blieb ihrem Schema meist treu. Weitgehendste Abweichung davon war die Platzierung der Kirche – in Ost-West-Ausrichtung – südlich der Klausur anstelle der Nordlage, die dort den Einfall des Nordwindes hindert und keine Verschattung der Klausur verursacht.

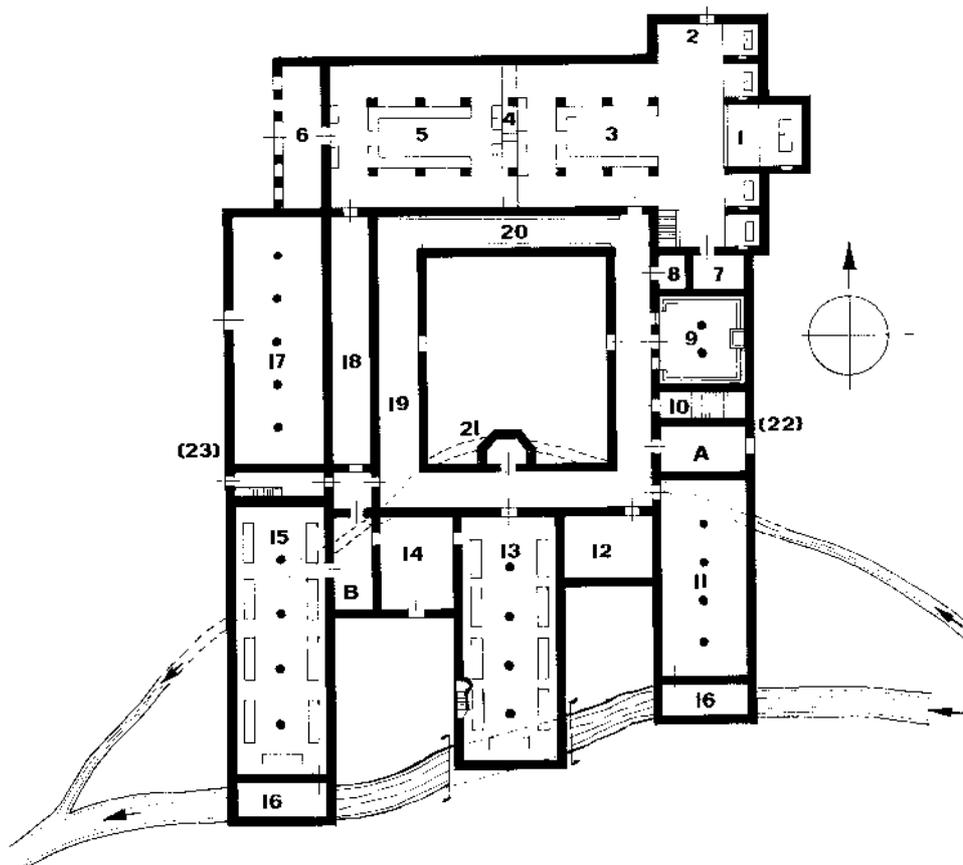
Abb. 9: Schematischer Grundriss eines Zisterzienserklosters (nach Eberle).

Das Grundrisschema lässt die Trennung zwischen Mönchen und Konversen deutlich werden. Eberle, Tübingen, hat auch einen Vorschlag für die dritte Dimension gemacht.⁷³

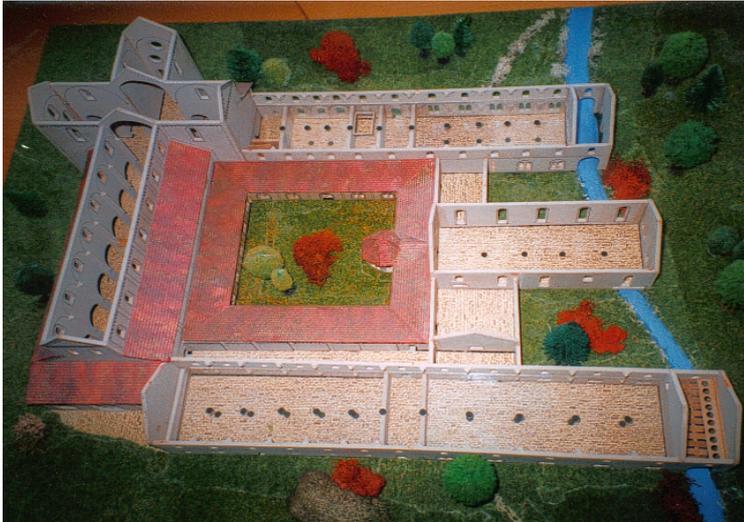
Abb. 10: Der zisterziensische Idealgrundriss im Modell ohne Dächer (von Eberle). Das Laienrefektorium ist größer als das Mönchsrefektorium: Demnach hat der Anteil der Laien nicht nur ein Drittel, sondern mehr als die Hälfte betragen.

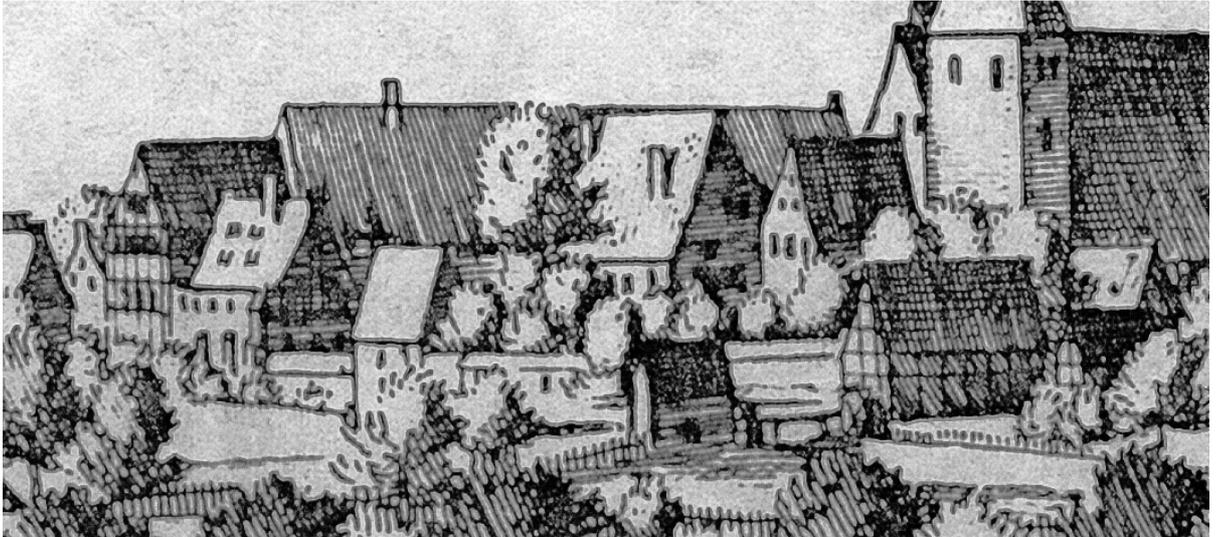
Abb. 13: Merianstich vom Kloster Ebstorf, 1654, Ausschnitt. Merian, Archiv Kloster Lüne.

Gut zu erkennen ist im Ausschnitt (s. Abb. 13) auch die Situation des in der Höhe versetzten westlichen L.S. mit seiner Fachwerkfassade neben der anschließenden Propstei. Im Unterschied zum heutigen Walmdach war aber noch ein Giebeldreieck aufgesetzt. Südlich der Propstei schließt zunächst ein Stück Klostermauer an – wie noch heute – und dann laut Grundrissplan von 1718 das *Webehaus*, was nicht mehr existiert. Noch weiter südlich sind links und rechts des Flüsschens Schwienau (nach dem 2. Weltkrieg 200 m weiter westwärts verlegt) ein kleineres (westlich) und ein größeres Mühlengebäude – eine der wesentlichen Voraussetzungen der Autarkie eines Klosters – zu sehen, denn bei beiden ist deutlich ein unterschlächtiges Wasserrad dargestellt. Sie sind mit einer Brücke verbunden. Heute ist dort der so bezeichnete Mühlenteich zu finden.

Das hinter dem östlichen Mühlengebäude erkennbare Dach dürfte das des Pforthauses sein. Das nördlich des Fachwerkgiebels vom L.S. gezeichnete langgestreckte Gebäude gibt es nicht mehr. Dazwischen lugt ein spitzer Giebel mit drei Fenstern hervor, der ebenfalls nicht mehr existiert. Das Brauhaus kann jedenfalls nicht gemeint sein, denn weder kann es vom Standpunkt Merians eingesehen werden noch hat es diese Fenster. Dahinter zeichnen sich weitere Firste bzw. Giebel ab, die zum Wirtschaftshof gehörten, der nordwestlich lag, wo heute noch landwirtschaftliche Fachwerkgebäude stehen, die inzwischen allerdings nicht mehr zum Besitz des Klosters gehören.

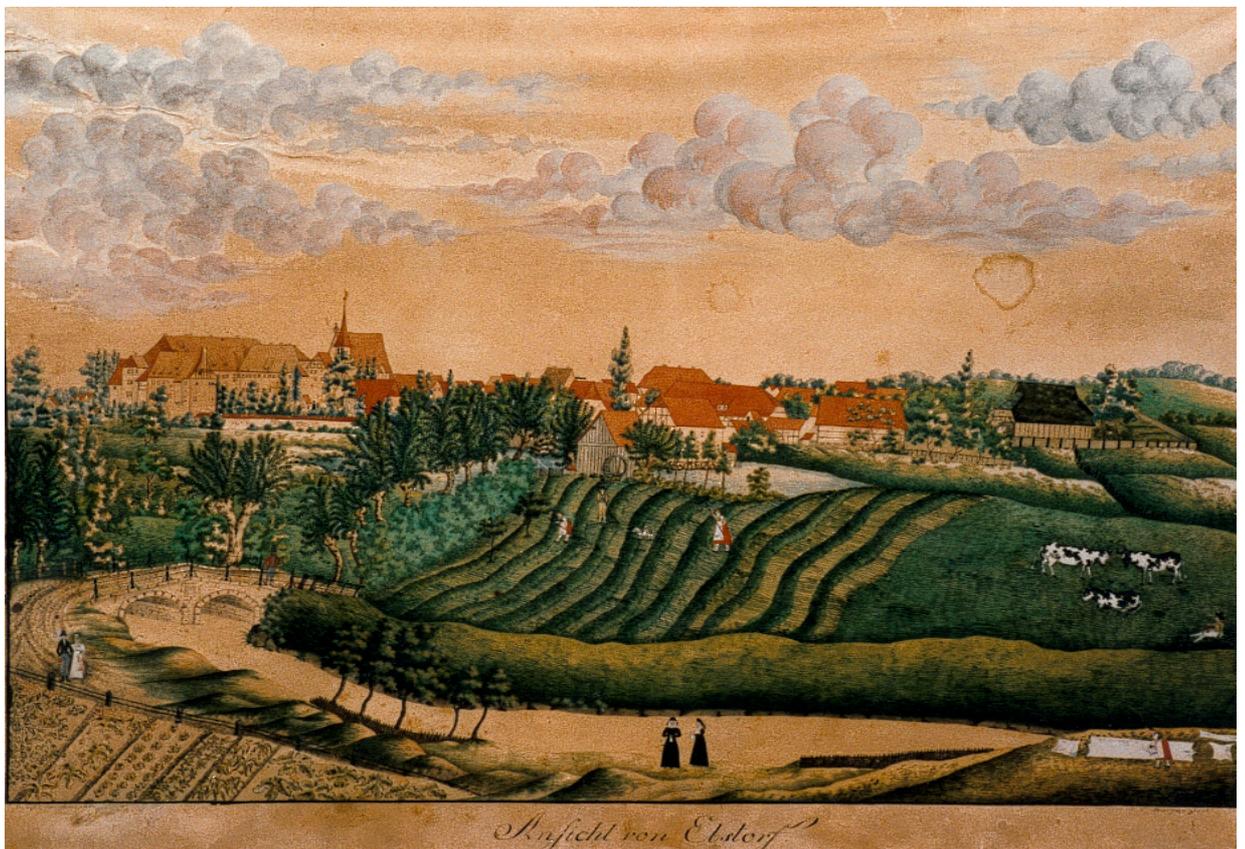
Abb. 17: Aquarell von 1816. Landwirtschaftsmuseum Hösseringen, Suderburg.

Der Standpunkt des Malers ist nahezu derselbe wie der von Merian, also im Südwesten des Klosters.⁸¹ Insofern sind die Klostergebäude in gleicher Stellung abgebildet, sodass eine Übereinstimmung beider Abbildungen untereinander und mit dem gegenwärtigen Zustand leicht feststellbar ist. Eine Abweichung ist lediglich wieder am Westgiebel des L.S. zu bemerken, der in zwei Bauteilen dargestellt ist: Die nördliche Hälfte erscheint als schmale, 4-geschossige Fachwerkfassade mit Walmdach, die südliche als traufständiger Abschnitt, der um ein Geschoss niedrigerer ist. Das traufständige Haus nördlich ist als Brauhaus zu identifizieren. Alle Dächer sind zu diesem Zeitpunkt noch steil, denn die Veränderung erfolgt erst ca. 20 Jahre später. Die Dächer vom L.S. und Äbtissinnenflügel sind noch nicht miteinander verbunden. Ein bemerkenswertes Detail ist der Toilettenerker an der Westfassade der Propstei über der Schwienau, der vielleicht mit der Dachveränderung abgebrochen wurde. Auffällig ist das spitz aufragende, geschwungene Giebeldreieck mit gotischer Gliederung.

Der Mühlenteich liegt etwa in Bildmitte (Abb. 17): Vor dem Gebäude im Vordergrund ist ein Wasserrad angebracht und auch das Gebäude dahinter scheint ein Mühlengebäude zu sein, dessen Wasserrad allerdings nur zu vermuten ist. Die Situierung der beiden Mühlengebäude scheint ähnlich wie 1650, das östliche (hintere) hat jetzt das Wasserrad allerdings nicht mehr vorder-, sondern rückseitig.

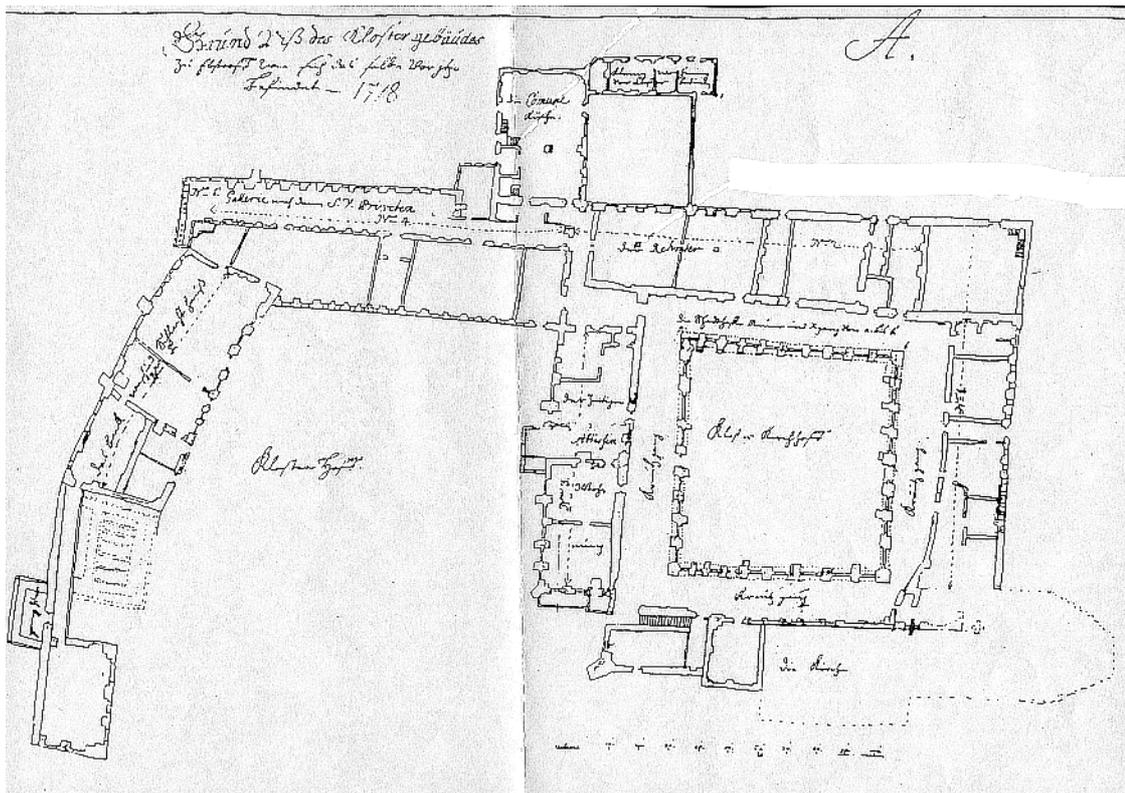
Abb. 19: Grundrissplan des Erdgeschosses von 1718. Klosterarchiv.

Das Klosterarchiv enthält als ältesten überlieferten Plan einen Erdgeschossgrundriss von 1718 (s. a. Planverzeichnis Nr. 12), der freihändig und sehr skizzenhaft wohl als begleitende Unterlage zum *Commissarii-Bericht* vom 14.2.1718 gezeichnet wurde:

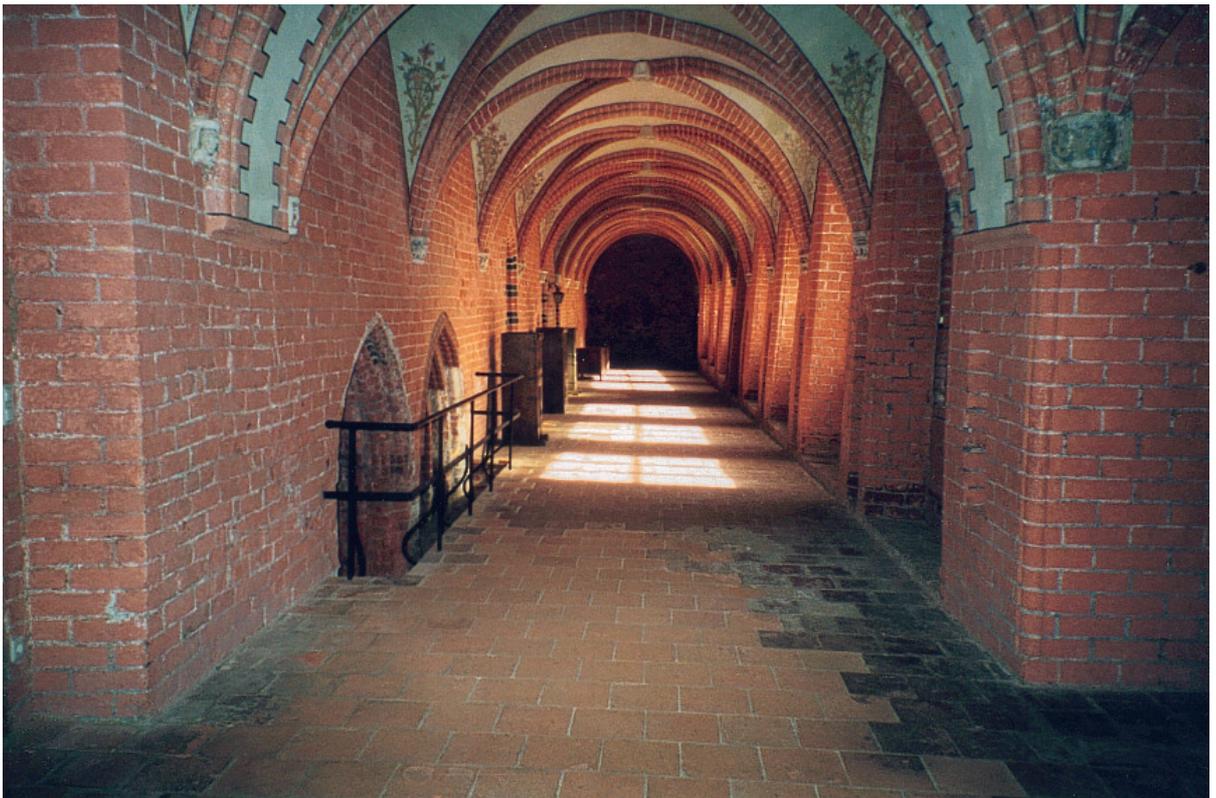
Abb. 21: Westkreuzgang mit Blick nach Norden; links das im Boden versinkende Doppelportal des ehemaligen Kapitelsaales; rechts der beginnende Südkreuzgang.

Hinter dem Westkreuzgang liegt in der nördlichen Hälfte die Abtei mit drei Verbindungstüren. Besonders auffällig ist das südlich gelegene, spitzbogige Doppelportal mit einer 5-fach zurückgestuften Laibung aus einem spitzen Birnstabprofil mit beiderseitigem Wulst, das 1,15 m im Fußboden versinkt. Die südliche Hälfte wurde bereits Mitte der 1930er Jahre entdeckt, die nördliche konnte der Verfasser selbst Mitte der 1980er Jahre hinter einer Barocktür im Zuge der Restaurierung der Kreuzgänge freilegen. Der untere Anschluss an den früheren Fußboden mit drei in den Westflügel hinabführenden Stufen wurde im selben Zuge wieder sichtbar gemacht. In den ersten Steinschichten über der Basis – sowohl vom Mittelpfeiler als auch der äußeren Laibungen – kam der kontrastierend grob wirkende Wulst-Formstein zum Einsatz (s. Abb. 47).

Hier handelt es sich nach benediktisch-zisterziensischem Bauschema um den Eingang in den ehemaligen Kapitelsaal, der darüber auch heute noch als Konventsaal für Dienstbesprechungen und - abweichend vom Mittelalter - die tägliche Andacht seine Funktion hat.

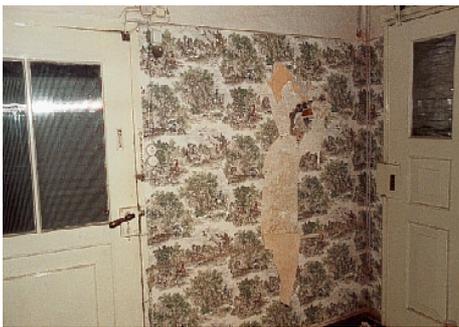
Abb. 24: L.S., Freilegung Südfenster WC-Gang

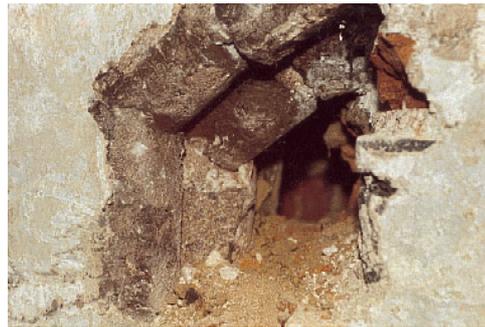
Abb. 25: Fensterdetail von Abb. 23 unter Tapete

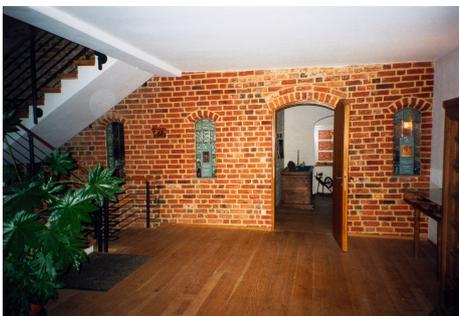
Abb. 26: Dieselbe Ansicht wie Abb. 24 mit Tür und restauriertem Fenster rechts (und weiteren freigelegten Fenstern links)

Im Zuge der Sanierung wurden alle Südfenster restauriert, so dass sie heute sichtbar sind.

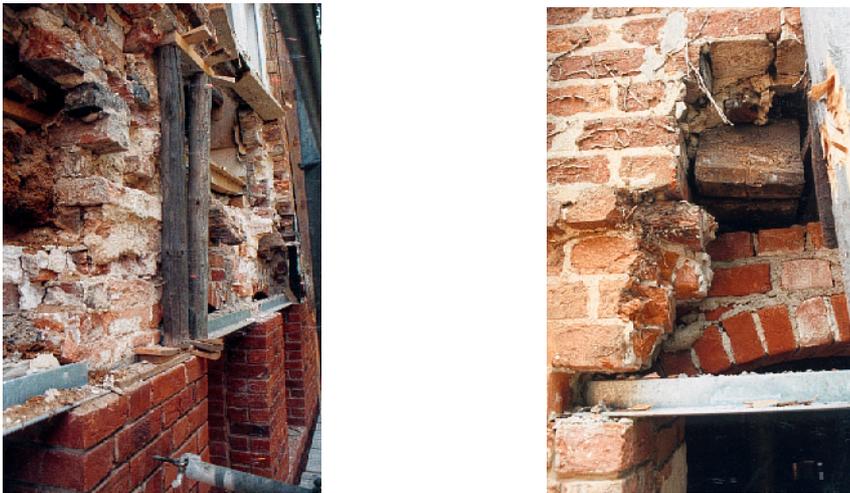
Abb. 27 und 28: Zugbalken für ehemaliges Satteldach über dem EG des WC-Ganges mit Anschnitt zur Aufnahme des Sparrens bzw. seines Aufschieblings, in Nordfassade bei ca. 90 m während der Sanierungsarbeiten im Okt. 1989

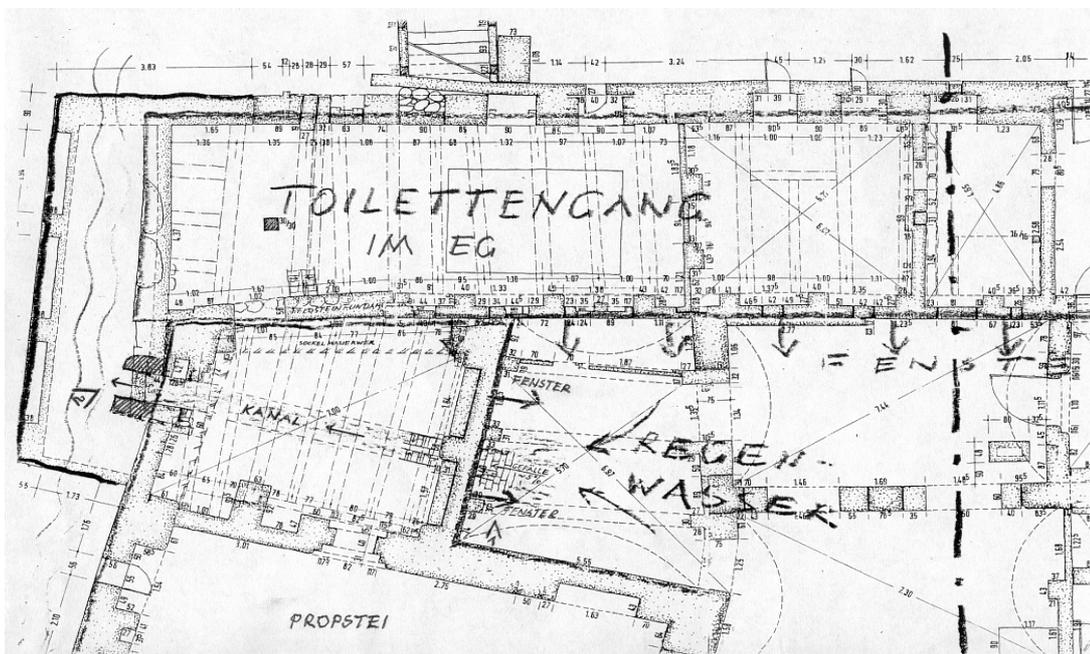
Abb. 29: L.S. West KG, Bestandsaufnahmeskizze des Verfassers von 1989: Regenwasserablauf

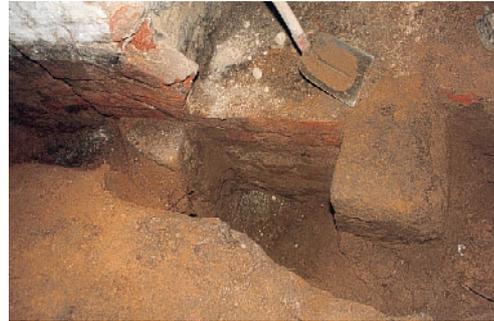
Abb. 31: Ausguss in die Schwienuau beidseitig von auskragenden Granitsteinen eingefasst, auf denen ein Backsteinbogen aufgesetzt war (links sind noch 3 Bogensteine zu sehen), um das Wasser unter dem aufgehenden Mauerwerk austreten zu lassen, s. Abb. 29

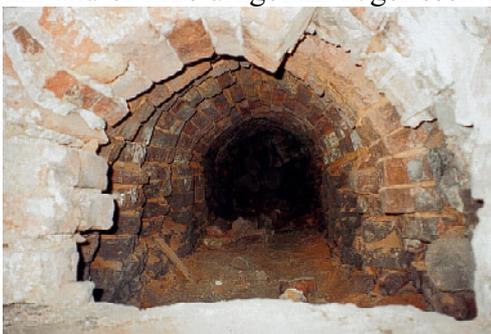
Abb. 32: L.S. West, K15, Feuerungsluke mit dahinter liegender Brennkammer

Unter der Südostecke des ehemaligen Krankensaales wurde im Keller zwischen 73 und 79 m eine in den Außenmaßen mannshohe, ca. 3 m breite und 5 m lange Brennkammer wieder geöffnet. Die Feuerungsluke war zugemauert. Die Kammer hat in ihrem Gewölbescheitel über der Speicherpacklage aus Feldsteinen zwei große Ausströmöffnungen für Warmluft. Der Feuerungsraum selbst ist etwa 80 cm breit und hoch und ca. 4 m lang. Eine Folge von gemauerten Backsteinbögen mit Abständen untereinander für den Rauchabzug zum Außenwandschornstein und das anschließende Durchströmen mit Warmluft trägt die Speicherpacklage. Eine gleichartige, aber kleinere Anlage konnte der Verfasser 1985 unter dem Wärmerraum in der Nordostecke des Winterrefektoriums von Kloster Lüne freilegen und dokumentieren.

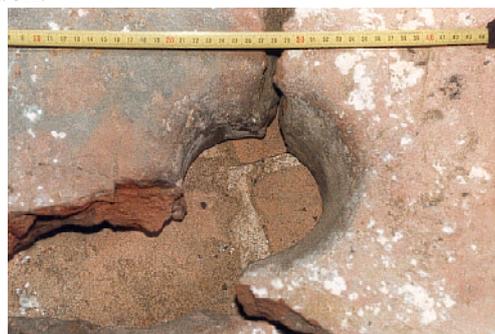
Abb. 33: Piplochstein aus dem Fußboden des ehem. Krankensaales

In den wenigen Resten des ehemaligen Krankensaalfußbodens konnte der Verfasser während der Sanierungsarbeiten Teile von Piplochsteinen aus Ziegel finden (Abb. 33). Diese haben in der Mitte ein kreisrundes Loch, das während der Rauchphase mittels eines Stopfens verschlossen gehalten wurde. Die sogenannten Piplochsteine waren über den Fußboden verteilt (vgl. z.B. Lüneburger Rathaus) und durch Bodenkanäle angeschlossen, die die Verbindung zu den beiden o.g. Hauptauslässen (Abb. 34 und 35) der Brennkammer herstellten. Solche Bodenkanäle wurden im östlich angrenzenden Raum, der gemäß Archivnachricht 1689 vom Remter als kleiner Speiseraum (Abb. 35) abgetrennt wurde, freigelegt und konserviert. In den Kanälen gefundene Speisereste bestätigten, dass hier gegessen wurde. Dieses ist bisher der einzige Hinweis auf eine – wohl spätmittelalterliche – Heizung im Kloster. Die älteste archivalische Nachricht berichtet von Reparaturen vor 1595 und später sowie schließlich von der Aufgabe der Remterheizung 1689 (vgl. F.I.3.). Die Brennkammer endet östlich an einer 85 cm dicken Wand, die sich zwischen der nördlichen Fassade und der Längsmittelwand – also in der Breite des darüber liegenden Toilettenganges – mit 1,60 m in der Dicke fast verdoppelt. Die nördliche Außenfassade zeigt in ihrer Mitte eine deutliche Bauabschnittsfuge: Das von Osten – also von der Klausur her – gewachsene Gebäude hatte hier einst einen Abschluss mit glasierten Ecksteinen gehabt. Gleichzeitig endete an dieser Stelle ein Fries, von dem im Erdgeschoss noch deutliche Reste geblieben sind (Abb. 37).

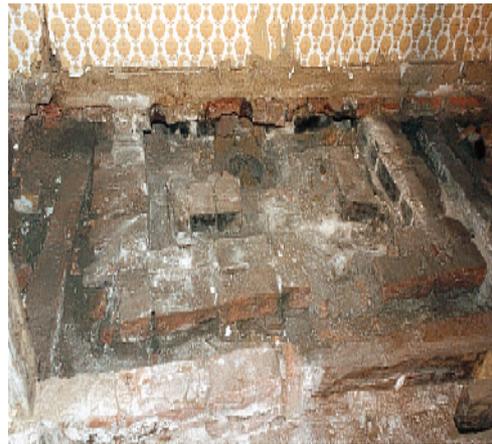
Abb. 34 und 35: Isometrie der Brennkammer unter Krankensaal und Remter (PR & Partner⁹⁰) sowie Unterflurwarmluftkanäle mit kreisrundem Hauptverteilungsauslass (obere Bildmitte des Fotos von Nov. 1990 und der Isometrie).

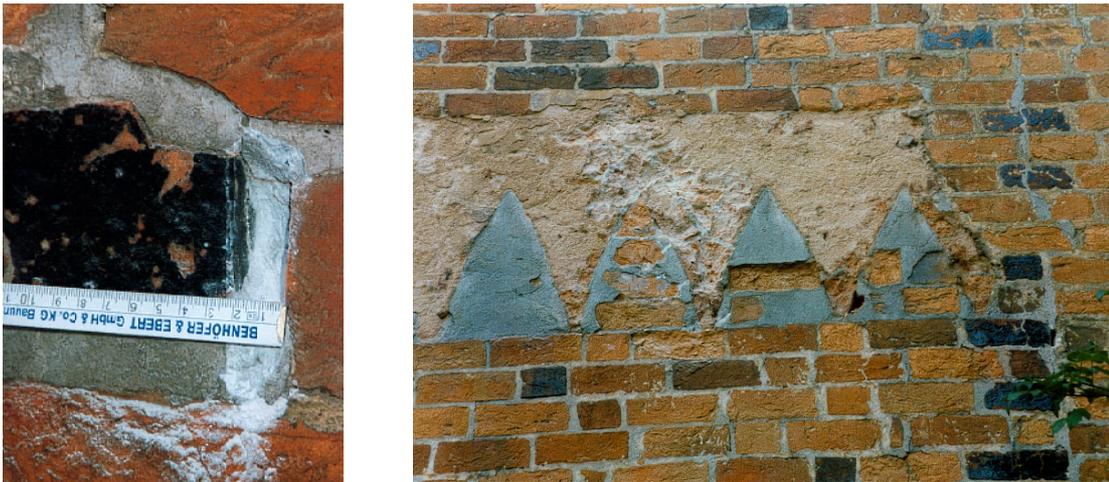
Abb. Nr. 36 und 37: Nordfassade, glasierte Eckbacksteine und Friesrest an Bauabschnittsfuge (oberhalb des Frieses gestört) bei ca. 73 m: Geöffnete Stoßfuge zeigt, dass Glasur um die Ecke läuft.

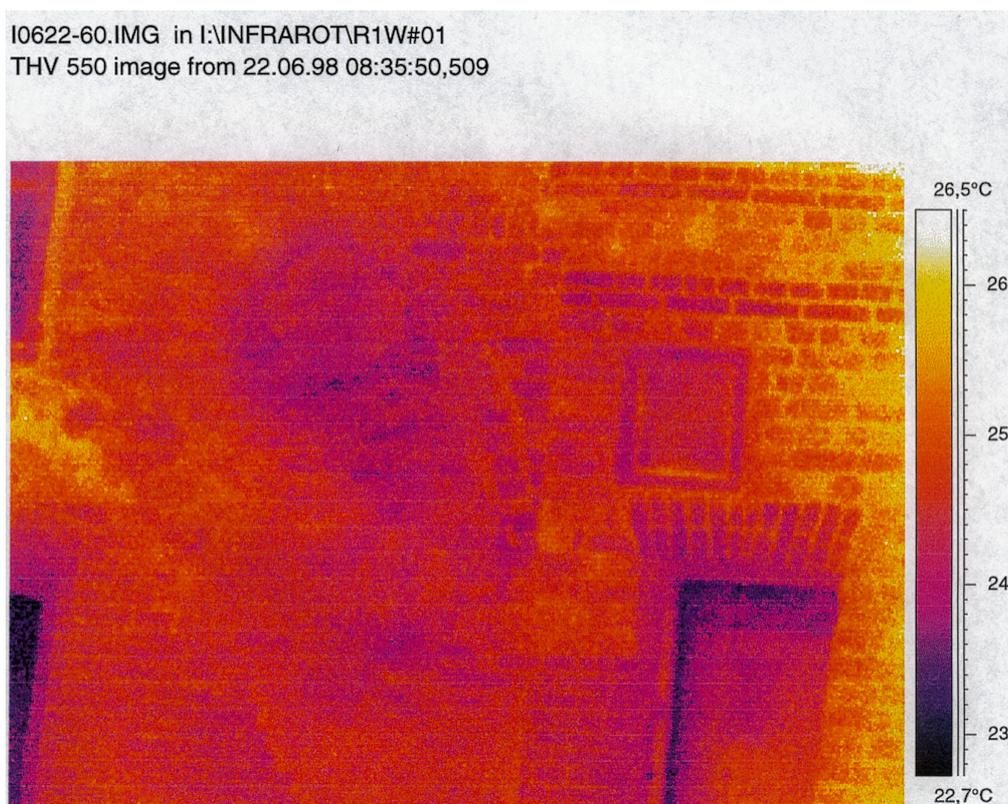
Abb. 41: Infrarotaufnahme von der Nordfassade der *Alten Küche*, E17

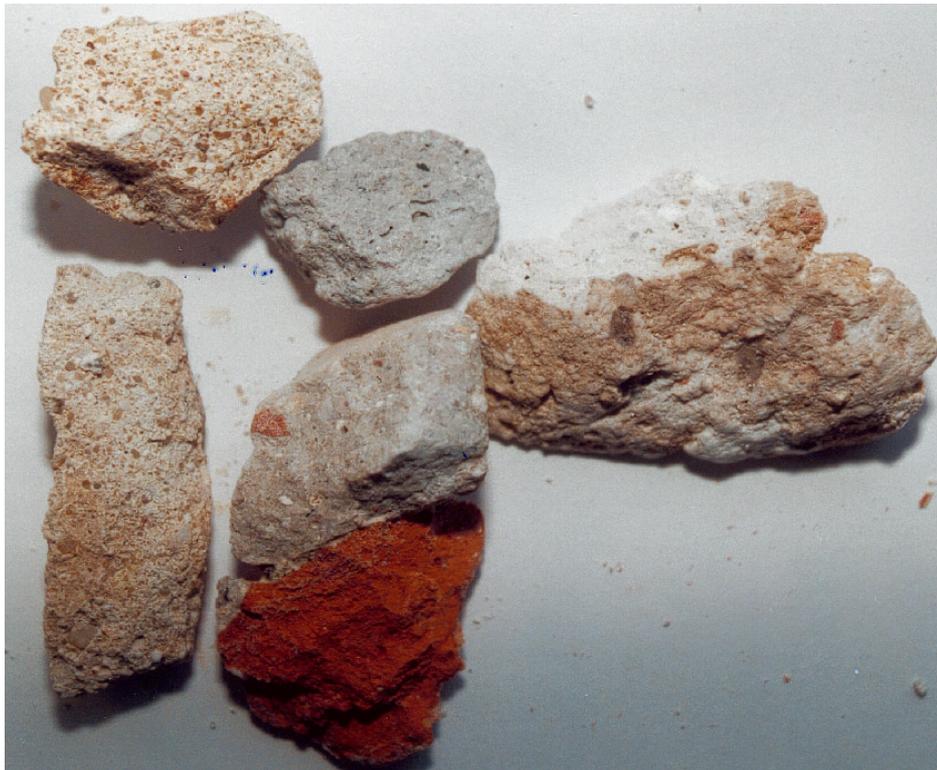
Abb. 42: 5 Mörtelproben:

1. oben links: Raum E27, Ostwand, Fugenmörtel, Probe P7:
weißlich-beiger Kalk, bräunlicher Quarz, mittelgrob, mittelhart (3. Bauphase, 1365-93)
2. oben mittig: Nordfassade (E16), 1. Maßwerkfenster, Fugenmörtel aus Lanzette, Probe P60:
dunkelgrauer Gips, fein, Kohleeinschlüsse, Bläschen, sehr hart (1. Bauphase, 1244)
3. oben rechts außen: Osttürschwelle zwischen Nordkreuzgang (E32) und *A. Refektorium* (E16), Egalisierung, Probe P67:
weißlicher Gips (Bruchstelle oben!), fein, mittelhart (4. Bauphase, 1426-49)
4. unten links: *Alte Küche* (E17), westliches Spitzbogenfenster, Fugenmörtel, Probe P58:
weißlich-beiger Kalk, bräunlicher Quarz, mittelgrob, mittelhart (3. Bauphase, 1365-93)
5. unten rechts: *A. Refektorium* (E16), Vorsatzschale der Südwand, Fugenmörtel mit Ziegelstück, Probe P50:
dunkelgrauer Gips, feiner Quarz, Kohleeinschlüsse, Bläschen, sehr hart (2. Bauphase, 1275)

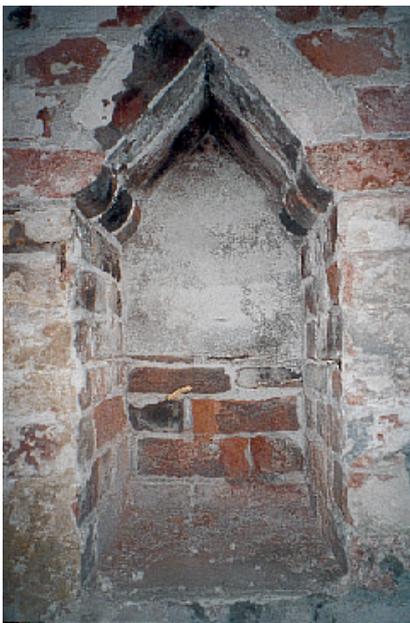
Abb. 43: *Altes Refektorium*, E16, Nische Nr. 2 in Südwand; unterhalb Putzfläche, vermutlich ehemals Regalbrett

In E16 beginnt der schräge Deckstein von 8 knapp über dem Fußboden sitzenden, zugemauerten Nischen der Südwand mit einem Viertelstab-Binder, dessen Rundung auskragt (Abb. 43, s.a. Plan 54, Nische 2). Die Gestaltung wirkt eleganter und nicht so archaisch wie die schlichte Form in E19 (Abb. 44).

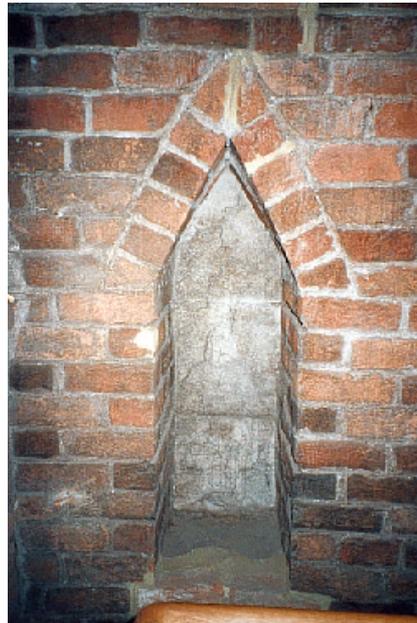
Abb. 44, Treppenhaus E19 vor Abtei, Ostwand; in Drittelpunkten Spuren ehemaliger Regalbretter

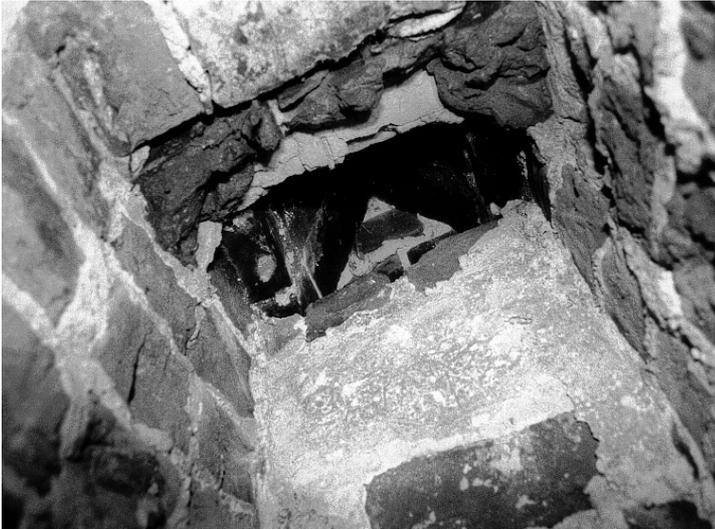
Abb. 45: *Altes Refektorium*, E 16, Südwand; Durchbruch zur ehemaligen Kreuzgangnische (in 3. Spitzbogennische) mit 5 cm auskragendem Stein unter der Spitze; deutliche Rußspuren; nach kreuzgangseitiger Vermauerung wurde Nische refektoriumsseitig durchgebrochen und rückseitig mit Gipsschlämme überzogen, wie hier gut zu sehen ist

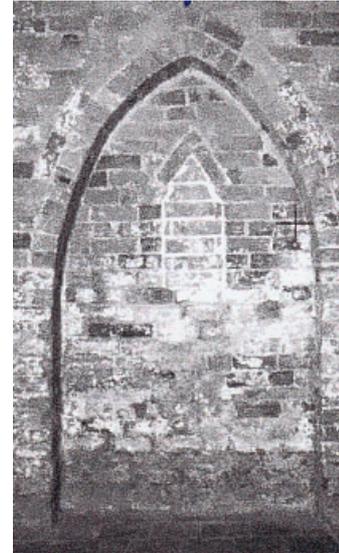
Abb. 46: 1. Spitzbogennische im Nordkreuzgang, mit zugemauerter Lichtnische

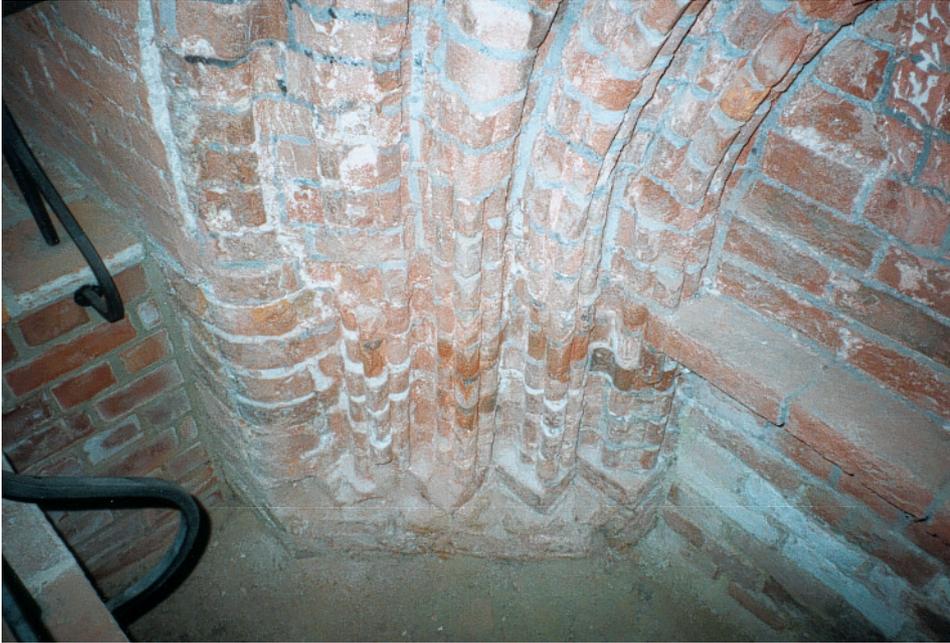
Abb. 47: Südliches Doppelportal des ehem. Kapitelsaales mit 5-fach zurückgestufter Laibung: *Scharfes Birnstabprofil des 13. Jh.s*

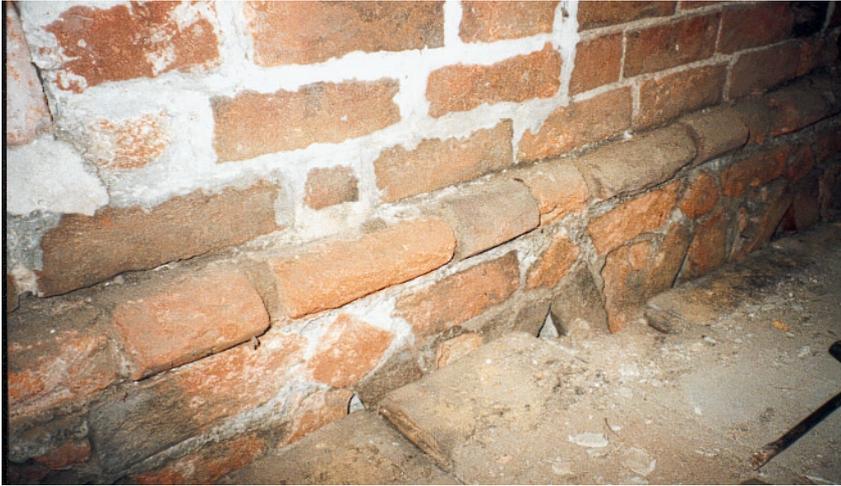
Abb. 57: Verwitterter Kragstein über Fries an Nordfassade im Dachboden der Neuen Küche

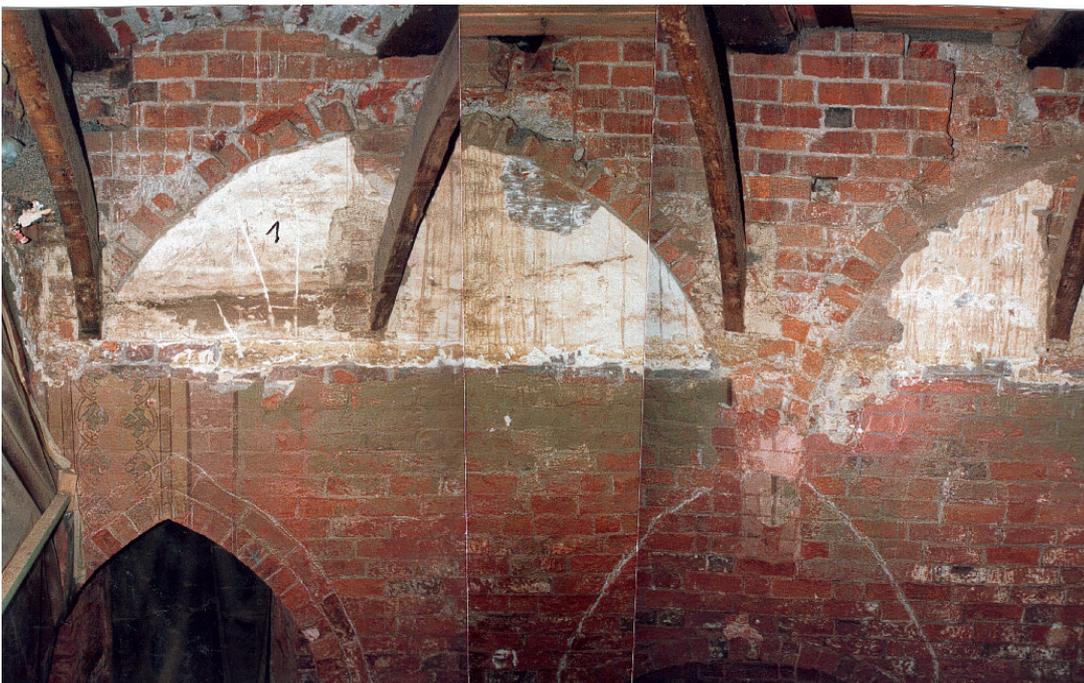
Abb. 58: (zusammengesetztes Foto) Nordwand des Nordkreuzganges, Schildbögen (1. von Westen) des ehemaligen, 1721 abgebrochenen Kreuzrippengewölbes; Konsole zwischen 1. und 2. Schildbogen stützt sich in Zumauerung der 3. Spitzbogennische (s. Plan 56)

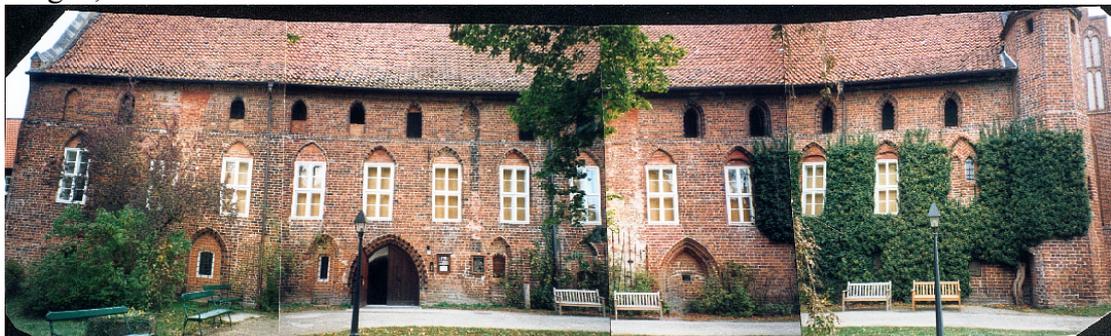
Abb. 59: Kloster Wienhausen, zusammengesetzte Fassade des Westflügels, 14. Jh.; EG: Gästehaus, Pfortneinstube, Sprechzimmer, Küche (Appuhn); 1.OG: Winterrefektorium; 2. OG: Laiendormitorium

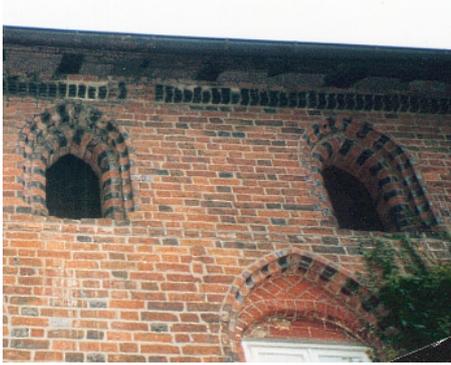
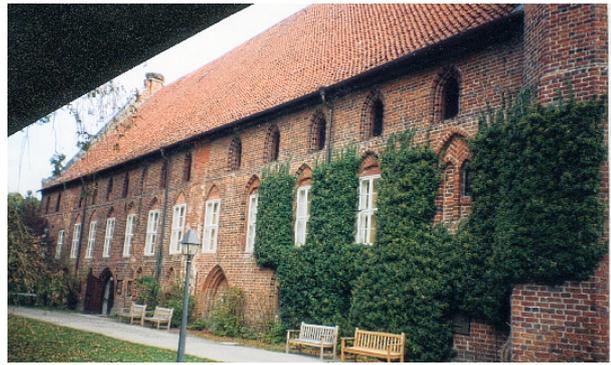
Abb. 60 und 61: Kloster Wienhausen, Westfassade des Westflügels (s. Abb. 59) mit Nahaufnahme zweier Fenster des Dormitoriums

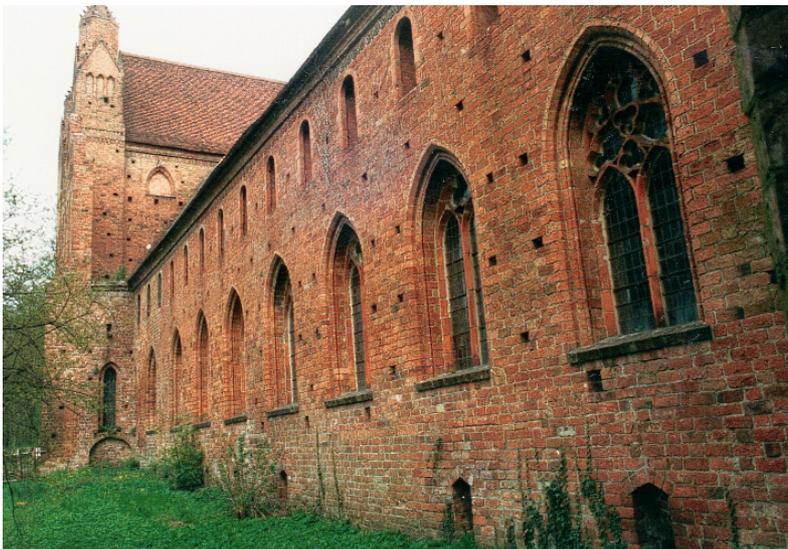
Abb. 62 und 63: Kloster Chorin, Ende 13. Jh., Westflügel mit Konversenrefektorium und –Dormitorium darüber; Dormitoriums Fenster nur westseitig, also nur geringe Ausleuchtung des Schlafraumes

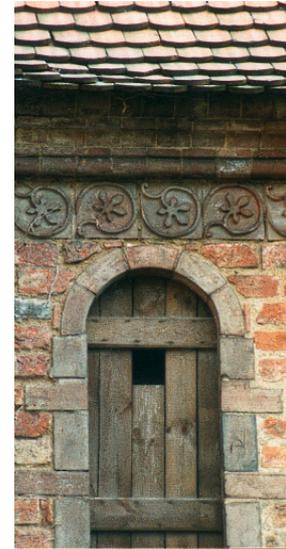
Dormitoriums Fenster mit Holzklappe verschlossen (bemerkenswert das Gewände aus flach gestellten, glasierten Ziegeln)

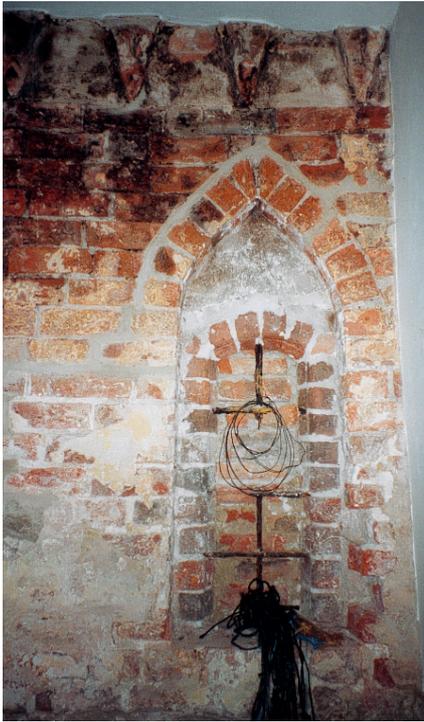
Abb. 64: Freigelegtes Fenster in *Neuer Küche*, Flachbogenfenster mit Spitzbogenblende später eingefügt

Innerhalb der *Neuen Küche*, die 1474 gegen die Nordfassade gebaut wurde, deuteten zwei gleichartige Spitzbogenfenster mit einem darüber gut erhaltenen Fries auf die ursprüngliche Gestaltung im Erdgeschoss (Abb. 64, 65). Die weitere Suche außerhalb führte nicht nur westlich auf zwei weitere Fenster und den längeren überputzten Friesstreifen (s. Abb. 37) bis unmittelbar an die Gebäudefuge mit den glasierten Ecksteinen (bei 73 m, Abb. 36), sondern auch östlich auf Putzstellen, unter denen sich zwar nur kleine, aber deutliche Fenster- und Friesreste befanden (Abb. 66). Somit galt es, das Obergeschoss auf gleiche Ausdehnung der Maßwerkfenster zu überprüfen: Auffällige Vertikalfugen im Dachboden der *Neuen Küche* gaben einen ersten Hinweis (Plan 34). Schon beim ersten Stemmansatz kam der Mittelpfeiler zwischen den beiden Lanzetten zum Vorschein (Abb. 67 und Plan 37). Ca. 2,20 m und 3,20 m östlich der glasierten Baufuge (73 m) haben zwei weitere Vertikalfugen das Abstandsmaß von ca. 1 m, sodass auch hier von einem Maßwerkfenster auszugehen ist, zumal es in den Abstandsrythmus passt. Somit ergeben sich 22 Fenster, wobei sich das 10. nach dem Entfernen einiger Steine seiner Zumauerung als eigenständiger Oculus größeren Ausmaßes entpuppte. Nur 4 Fenster waren zu interpolieren, da das Mauerwerk westlich der *Neuen Küche* gänzlich gestört ist, denn hier hat es mal einen Ausbau gegeben, wie ein Blick auf den Plan von 1718 (Plan 12) zeigt. Im Erdgeschoss ist der Befund von 7 Fenstern gesichert, ein achtens zu vermuten. Auch hier war

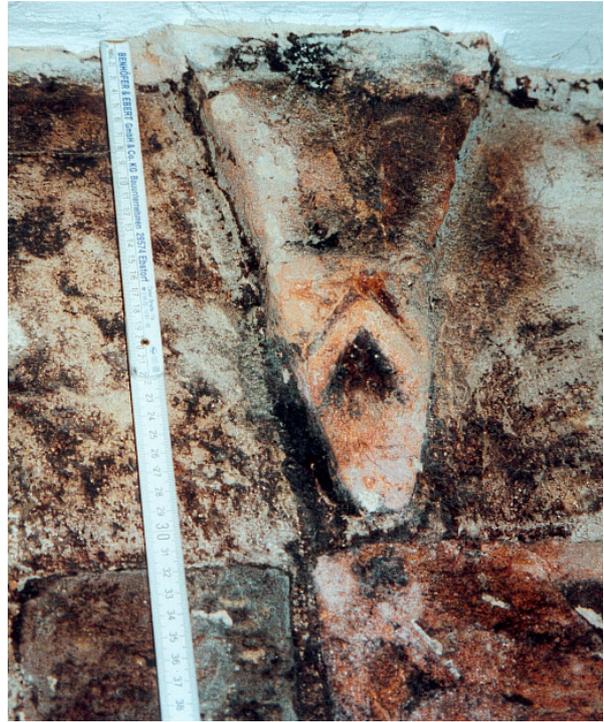
Abb. 65: Friesdetail aus Abb. 64

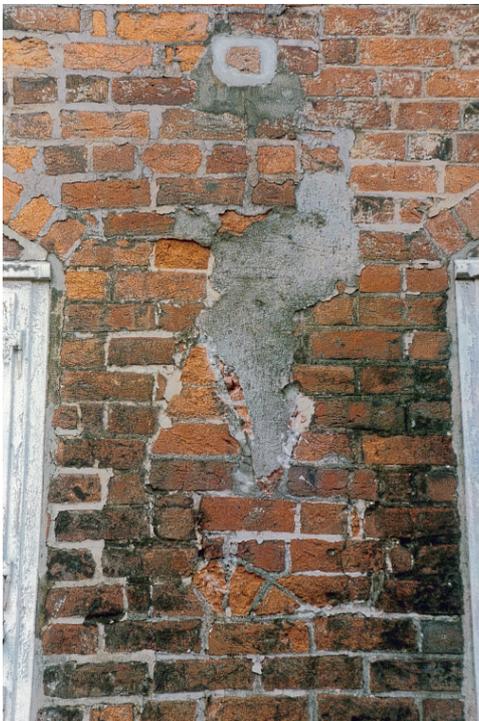
Abb. 66: Fries- und Fensterreste unter Putz aufgedeckt (zwischen 6. u. 7. großem Fenster von Osten); Aufnahme 1986 nach Freilegung durch den Verfasser

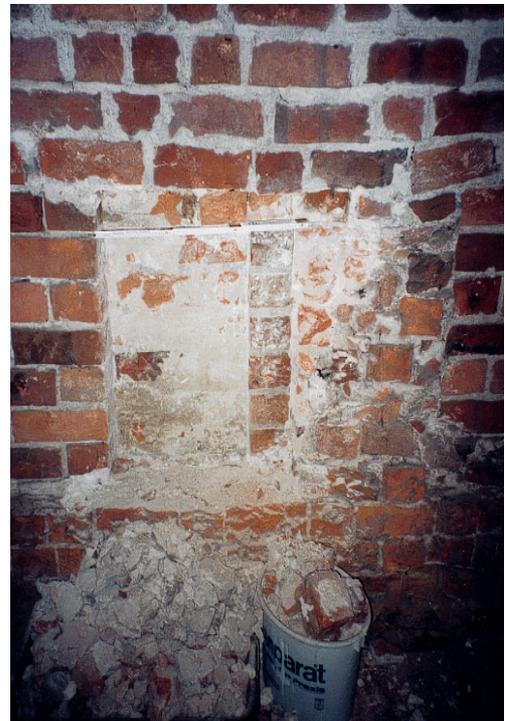
Abb. 67: Im Dachboden der *Neuen Küche* freigelegter Pfosten des ehem. Maßwerkfensters mit linker Lanzette

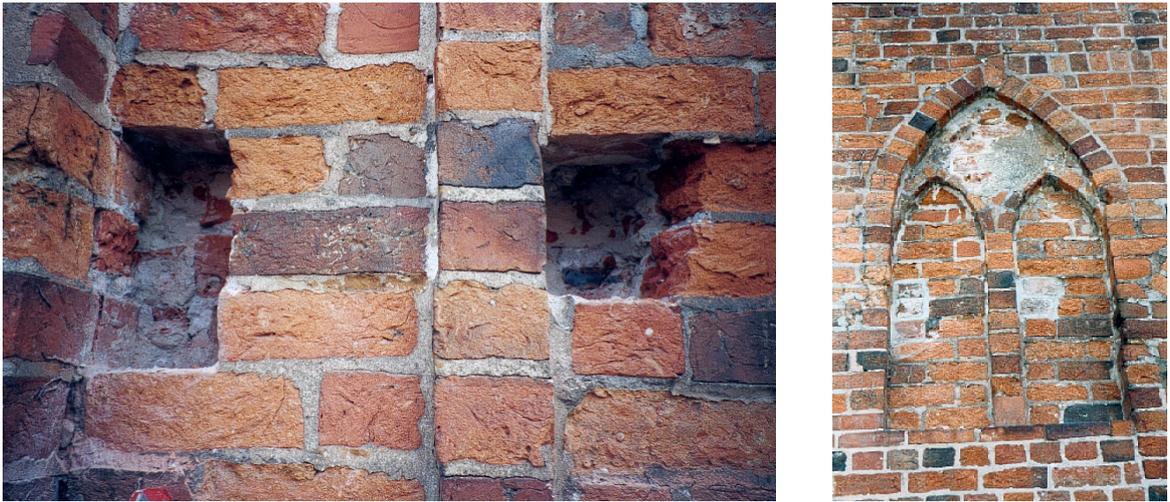
Abb. 68 und 69: 1. Maßwerkfenster von Osten, linke Öffnung zeigt in Mittelschicht den abgestemmtten Binder und auch zwei Schichten höher zeigt die in der Laibung liegende Fuge, dass es sich wieder um einen Binder handelt; demzufolge waren die Lanzetten von Anfang an nur als Blenden angelegt; die ursprüngliche Gipsschlämme ist hier im Gegensatz zum 6. und 11. Fenster bereits abgewittert

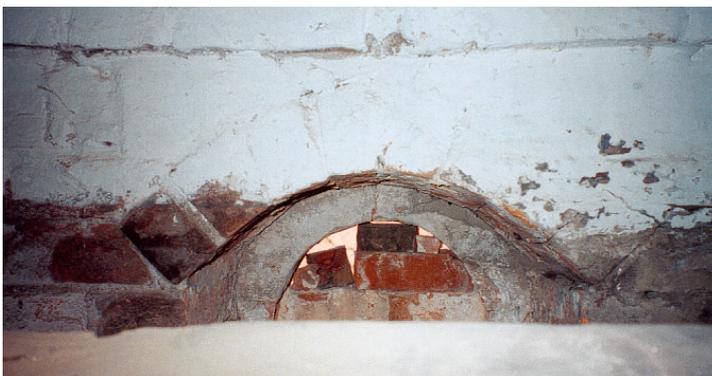
Abb. 70: Raumseitiger Flachbogen über Oculus in Deckenebene des *Alten Refektoriums* (= unmittelbar über Fußboden des Obergeschosses)

Die Oculi sind noch durchweg überschlämmt. Waren auch sie nur Blenden gewesen? Wenn nicht, dann würde es vielleicht noch innenseitig Hinweise geben. Eine Überprüfung im Obergeschoss ergab einen überraschenden Befund: Unmittelbar über dem Fußboden zeigten sich drei Flachbögen mit zugemauerter Öffnung darunter. Ihre Lage entspricht exakt der der Oculi von den Maßwerkfenstern 3, 4 und 5 (Pläne 51 und 52). Der Verfasser öffnete das Dritte sowohl von außen als auch von innen. Das Ergebnis war außen eine in grauer Gipsschlämme eingefasste, 1 Stein (Normalformat) tiefe Oculuslaibung, die mittig eine scharfe Trennlinie aufwies, wobei die außenliegende Hälfte einen deutlich größeren Verschmutzungsgrad zeigte. Die Erklärung dafür kann nur eine Bleiverglasung mit ihrem schmalen Profil sein (Abb. 70 und 71).

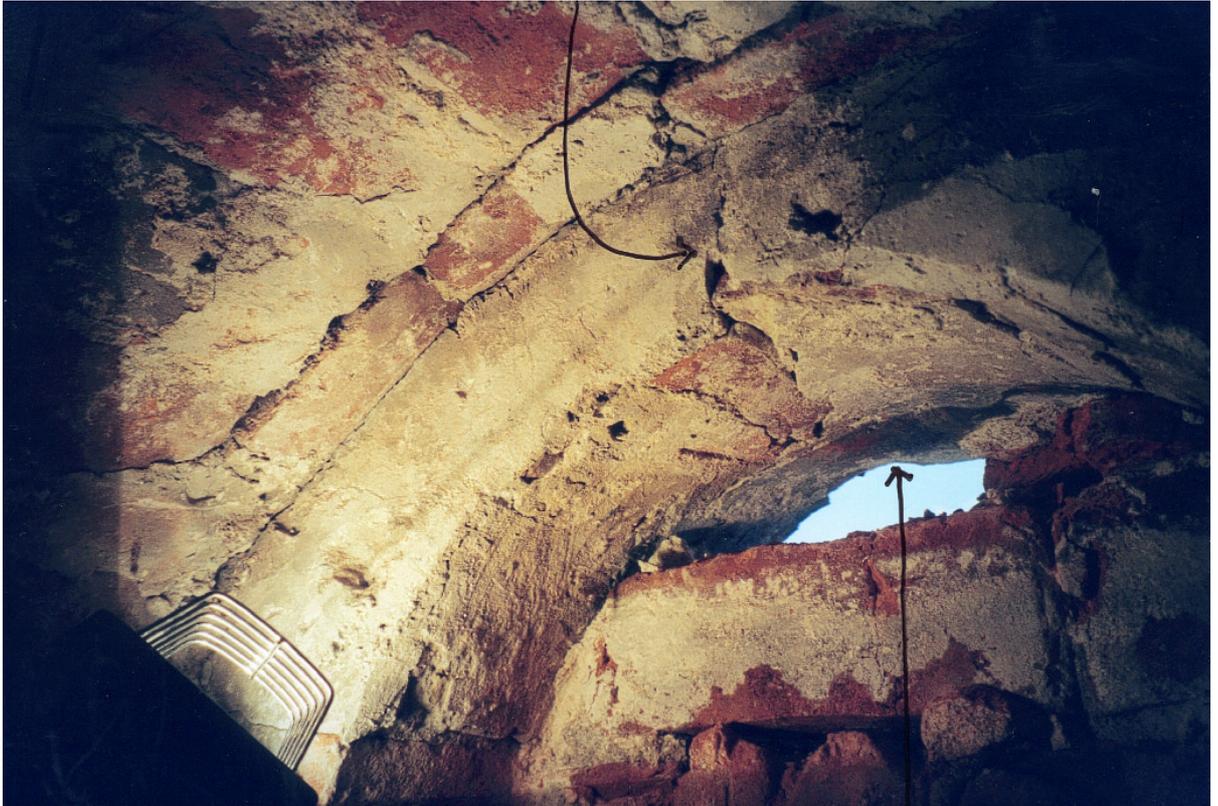
Abb. 71: Laibung des Oculus von innen; unterer Pfeil zeigt auf äußere Hälfte des Gipsschlämmenüberzuges, der sich mit seiner Verschmutzung deutlich von der inneren Hälfte absetzt. Annahme: Trennung ehemals durch Bleiverglasung

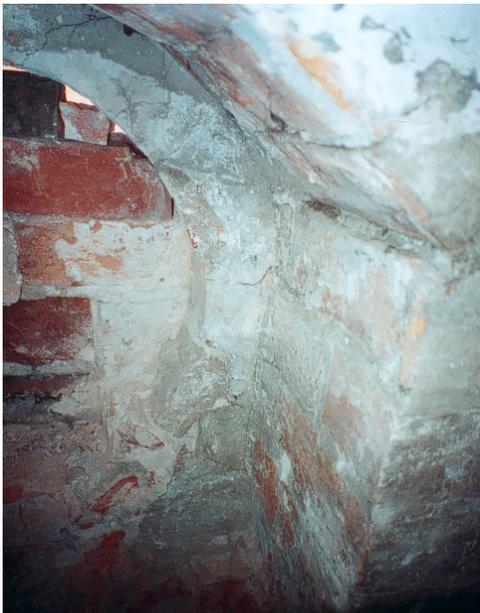
Abb. 72: Gipsschlämme auf Oculus und Zwickel der Lanzettspitze

Die weitere Freilegung innen deckte eine 51 cm hohe und 33 cm tiefe Laibung auf. (Abb. 72 und 73).

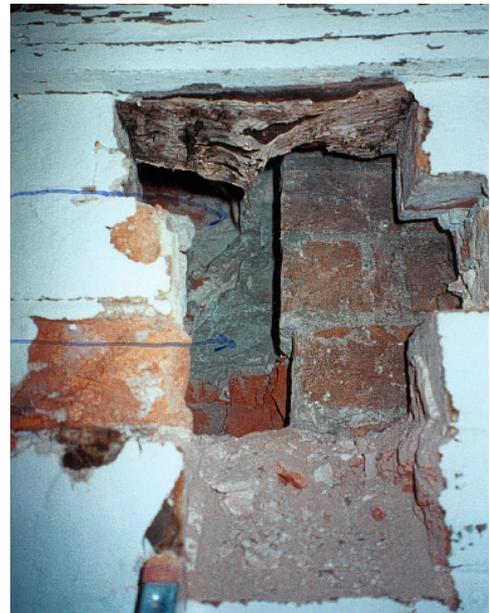
Abb. 73: Flachbogennische vor Oculus unterhalb der Decke partiell geöffnet; (beachtenswert die herunterhängende Bastunterlage des Streichbalkens, die als Feuchteschutz gegen das Mauerwerk gedacht war)
