Band 1: Text

**Die mittelalterliche Baugeschichte
des Langen Schlafhauses
im
Kloster Ebstorf**

genehmigte Dissertation
von

Dipl.-Ing. Volker Hemmerich

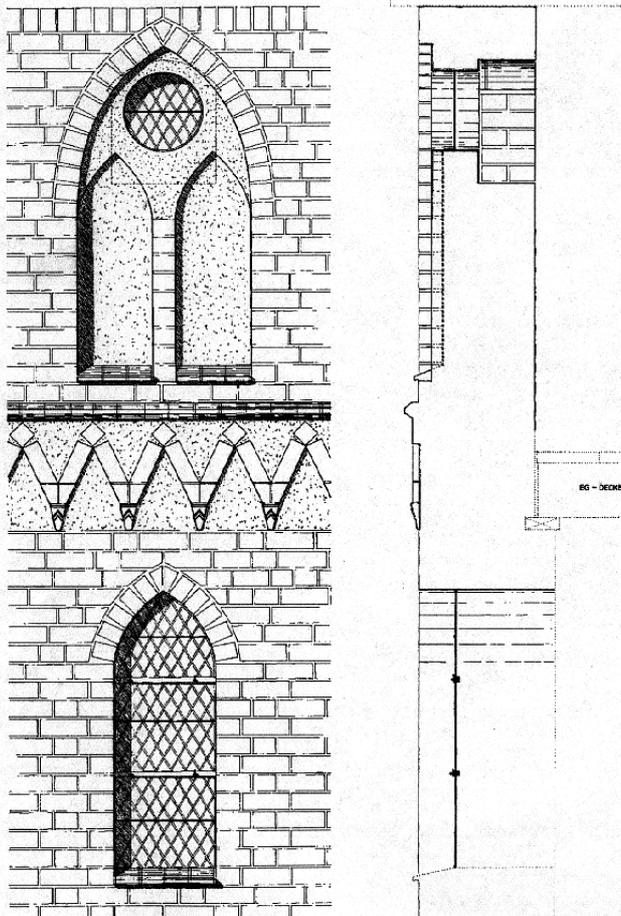
Abb. 74: Rekonstruktion der Außenfassade
Ansicht und Schnitt (Plan 64)

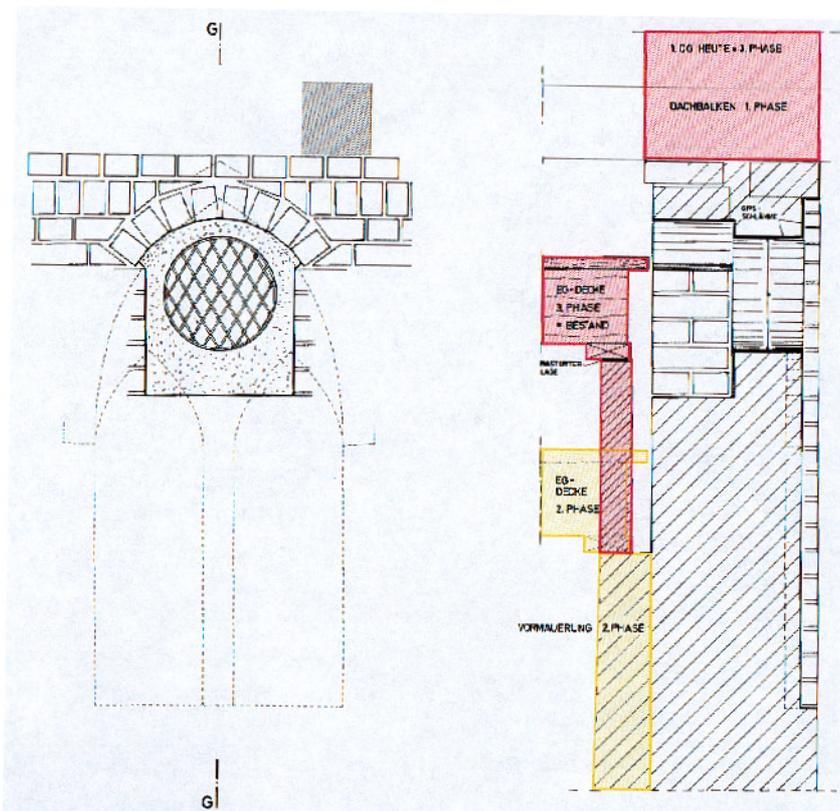
Abb. 73: Detailplan Flachbogennische mit Oculus, Ansicht raumseitig und Schnitt (Plan 65)

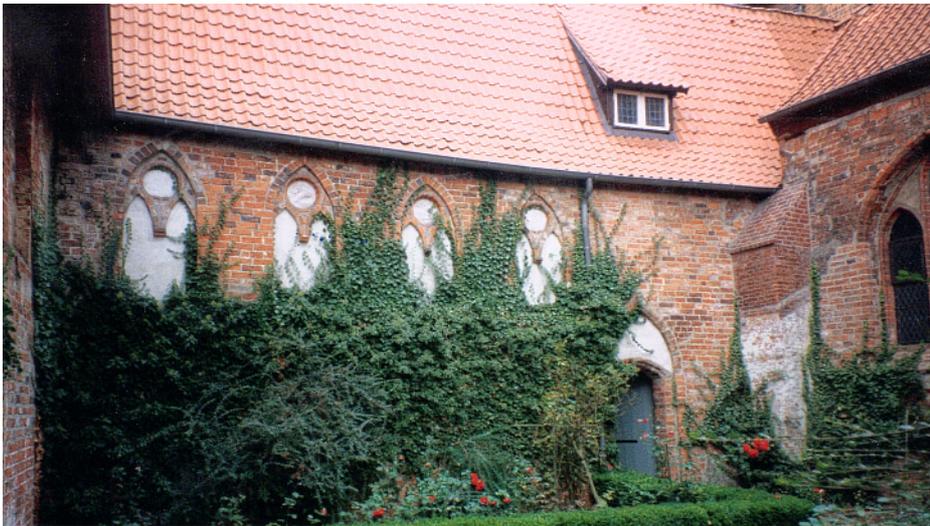
Abb. 76: Kloster Lüne, Ostflügel mit ehemaligem Dormitorium im Obergeschoss und *Barbarakapelle*

Somit war das Obergeschoss belichtet. Ein auf den ersten Blick gleichartiges Beispiel gibt es im Kloster Lüne: Vom sogenannten Rosengarten östlich des Ostflügels aus, der Touristen nicht zugänglich ist, hat man einen schönen Blick auf die Fensterfront des ehemaligen Dormitoriums im Obergeschoss mit nebenliegender *Barbarakapelle*. Nach der Überlieferung waren diese beiden Gebäude die ersten, die nach der Zerstörung des ersten Klosterbaus an anderer Stelle durch Feuer ab 1373 wieder aufgebaut wurden (Abb.76). Das ist zwar weit über hundert Jahre später als Ebstorf, dennoch verblüfft die fast genaue Übereinstimmung in Form und Maß. War Ebstorf Vorbild gewesen?

Lediglich der Mittelpfeiler ist nicht durchgehend, sondern in fast typisch zisterziensischer Manier als hängende Pfeilervorlage ausgebildet, wobei hier allerdings bereits die zusammenlaufenden Spitzbogenlaibungen unvermittelt auf einer Konsole enden (Abb. 76).

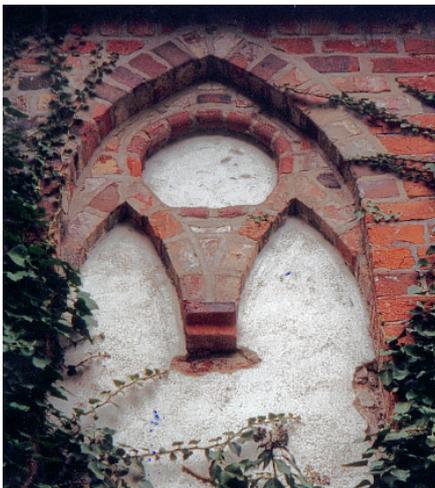
Abb. 77: Ausschnitt von Abb. 76

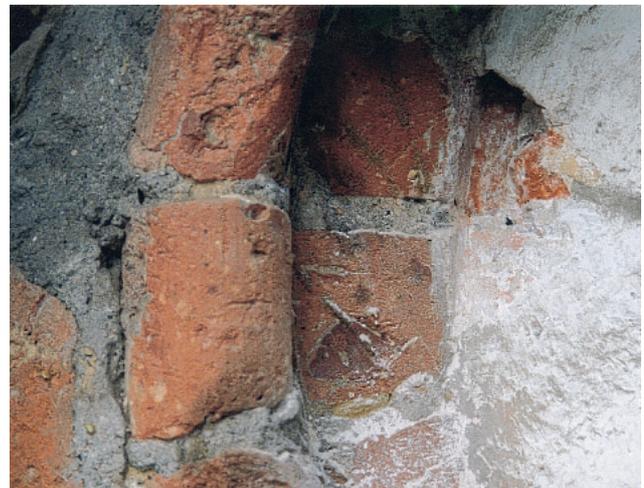
Abb. 78: Wie Abb. 77, Oculus-Formstein mit freigelegtem Glasanschlag; links vergrauter Fugengipsmörtel

Der zweite kleine Unterschied ist, dass der Oculus mit Formsteinen ausgebildet ist. Nach dem Freistimmen war offenkundig, dass die Lanzetten als Blenden angelegt sind – es befindet sich noch immer der äußerst harte Gipsputz auf dem Mauerwerk – , denn auch unter dem Putz ist kein Pfosten ausgebildet. Beim Oculus fand sich gleichfalls Übereinstimmung mit einer ursprünglichen Verglasung, denn die Formsteine sind mit einem Anschlag versehen (Abb. 78). Worüber ebenso wenig wie in Ebstorf Auskunft gegeben werden kann ist, ob

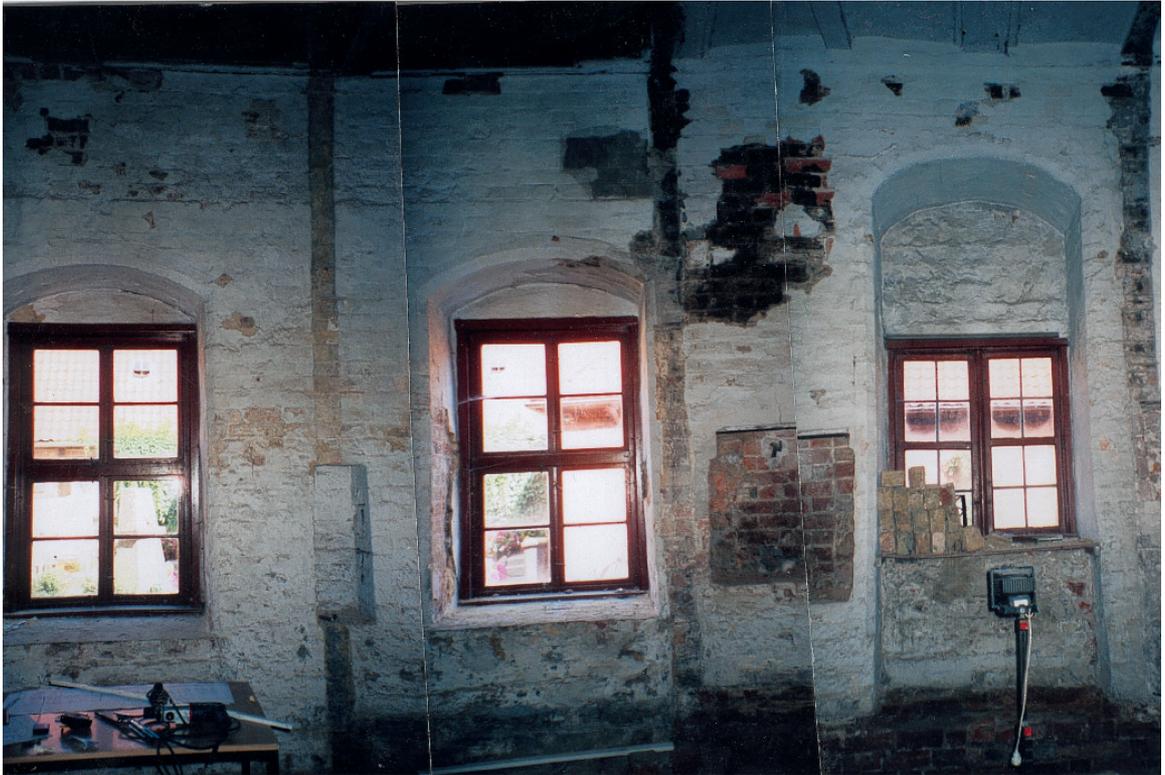
Abb. 79: (Fotos zusammengesetzt) Altes Refektorium, Fenster 3, 4 und 5 von Osten (rechts): horizontale Baufuge 2 Schichten über den Fenstern 4 und 5; die drei östlichen Fenster (1-3) wurden nachträglich erhöht (die Anfängersteine der alten Höhe sind noch feststellbar); auf den 3 Fensterpfeilern noch gut die Anschlüsse der abgebrochenen Fachwerkquerwände erkennbar

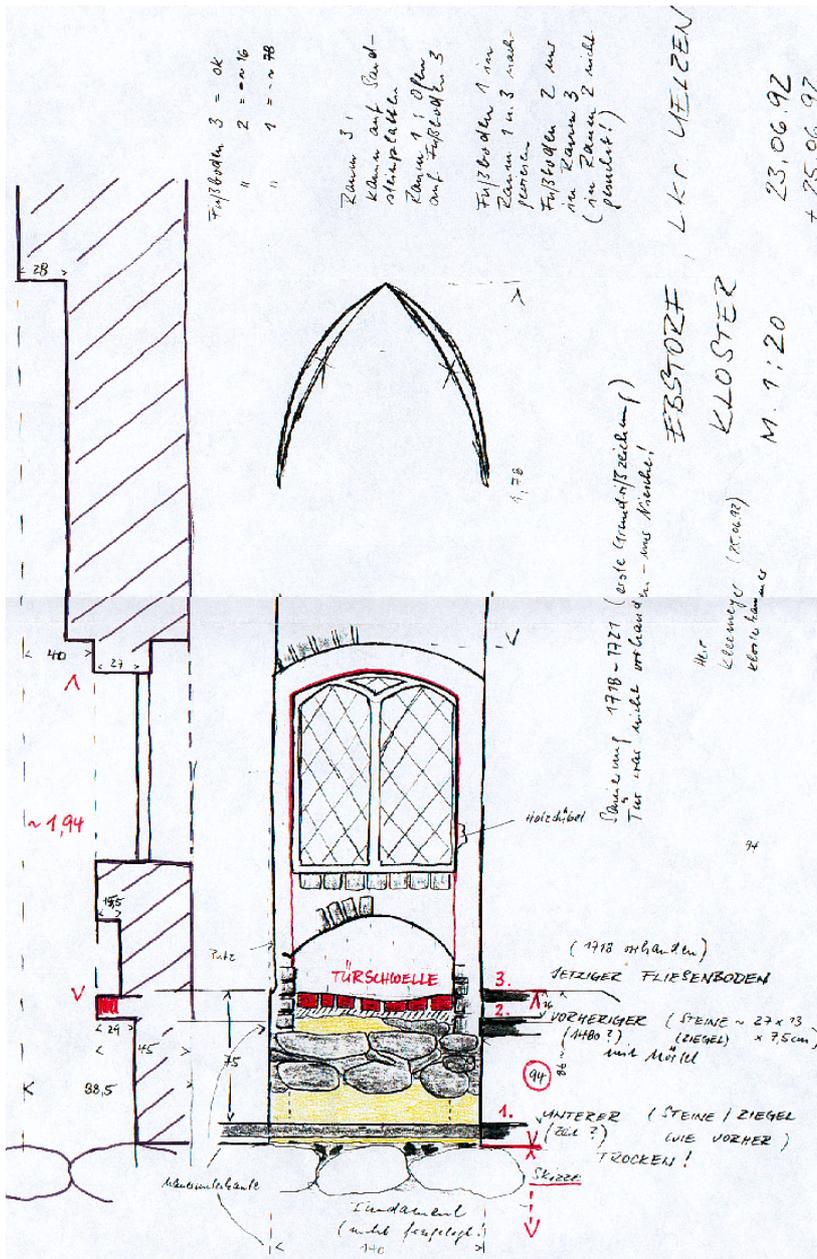
Abb. 80: Grabung 1 im A. Refektorium, Skizze des Niedersächsischen Landesdenkmalamtes Hannover, 1992: s. oben links Differenzmaße der Fußböden 1 und 2 zu 3

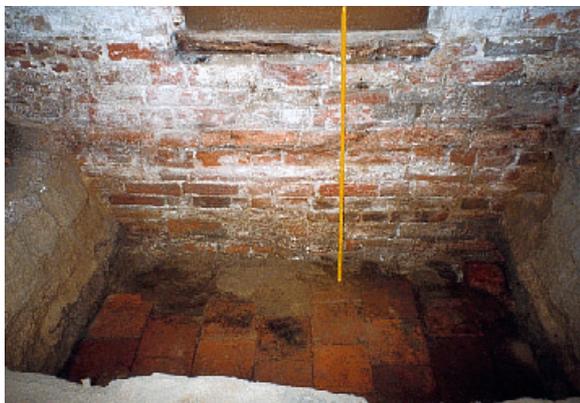
Abb. 81: Grabung 2 an Mitteltür: 1. Fußboden

Die Grabungen 2 und 3 bestätigten den Befund (Abb. 81 und 82). Die 8 Schranknischen in der Südwand (Plan 54) erhalten jetzt eine ebenso sinnvolle Höhenlage wie die rekonstruierten Erdgeschossfenster (Plan 52) mit einer Brüstungshöhe von ca. 1,20 m. Die drei Stützen im *A. Refektorium* und in der *A. Küche* mit der heutigen Deckenkonstruktion wurden also 1274 auf dem ältesten Fußboden errichtet. Der Fußboden des Dormitoriums im Obergeschoss lag damit ca. 45 cm unterhalb der Oculusnische und ca. 65 cm unterhalb des Oculi selbst – eine tragbare Situation, aber eine sicherlich nicht ursprünglich so geplante. Umbauten, die die Kosten nicht ausufern lassen sollen, sind immer Kompromisse. Der klare Fassadenaufbau mit den einteiligen Spitzbogenfenstern im Erdgeschoss und den Maßwerkfenstern im Obergeschoss fordert geradezu davon auszugehen, dass die äußere Trennlinie des Zierfrieses auch innen mit der geschossteilenden Decke aufgenommen wurde. Plan 70 verdeutlicht mit einem Längs- und Querschnitt die ersten 3 Bauphasen. Somit hat die 1. Bauphase (1244) eine lichte Erdgeschosshöhe von ca. 3,05 m und eine Obergeschosshöhe von ca. 2,50 m¹⁰² gehabt (grau). Propst Johannes (1256-1293) empfand das Refektorium zu niedrig und ließ es auf ca. 4,60 m Höhe bringen (2. Bauphase, gelb). Das geschah ohne Veränderung des Daches; lediglich die Deckenbalken mussten über Kopfhöhe gebracht und etwas in den Dachraum gehoben werden.

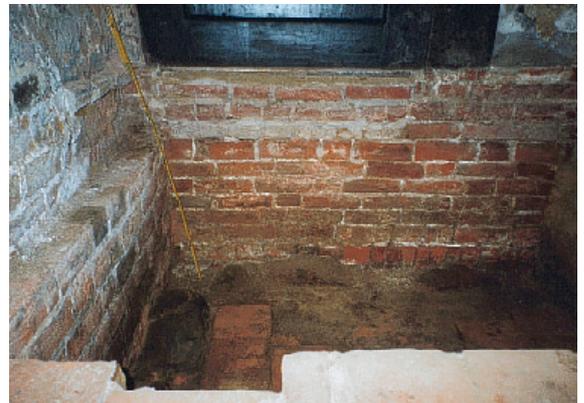
Abb. 82: Grabung 3 an Osttür und Trennwand zur A. Küche: 1. Fußboden; rechte Laibung ursprünglich 3 Schichten tiefer - passend zum 2. Fußboden: Vertikalfuge

Schließlich war es – das sei hier vorweggenommen – Propst Heinrich von Offensen gewesen, der im Zuge der 3. Bauphase (rot) das gesamte Kloster anhub und im Refektorium die 2. Fußbodenebene schuf. Die Grabung 4 zeigte, dass der Fuß der westlichen Stütze zunächst auf einem sauber angepassten 12 cm starken Bohlenstück mit querliegender Faserrichtung (eine Regel, die noch heute Gültigkeit hat) unterhalb der gegenwärtigen Fußbodenoberfläche und darunter auf einem Feldstein steht. Das geringe Maß, das die Stütze unter dem heutigen Fußboden fundamementiert wurde, muss entsprechend beim ersten bestanden haben.

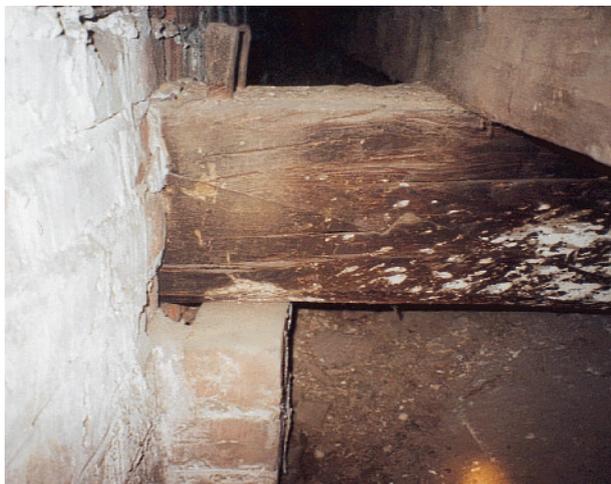
Abb. 83: Schräge Hakenblattverbindung des großen Längsunterzuges mit Holznagel auf der Wand zwischen den Räumen E17 und E21 oberhalb des Tonnengewölbes von E21

Die Baualterskartierung gibt der Plan Nr. 49 wieder: Das entscheidende Ergebnis ist, dass das *Alte Refektorium* anfangs keinen Zugang vom Kreuzgang hatte. Da die Osttür erst nach Fertigstellung des 2. Fußbodens (und nach den Umbauten der 3. Bauphase – s. Ausführungen zu Propst Offensen) und die Tür in der 2. Kreuzgangnische (Plan 49) erst lange nach der Reformation durchgebrochen wurde, kann der Raum also ursprünglich nicht für die Nonnen bestimmt gewesen sein. Wie unter E.II.2. ausgeführt, ist für das Nonnenrefektorium weder ein Zugang außerhalb des Kreuzganges noch eine Lage im Ostflügel denkbar. Der Westflügel dürfte von Anfang an durch Kapitelsaal und Abtei belegt gewesen sein. Wo war es aber dann zu suchen? Es bleibt nur der östliche Bereich des Nordflügels. Während der Kern der Trennwand zwischen *A. Refektorium* und *A. Küche* (E16/E17) schon immer bestanden hat, wurden die 4 Querwände zwischen E17 und E26 erst später eingefügt. Die Tl-Dat. und die dendrochr. Dat. der Durchreichen in der Wand E25/E26 geben dazu eine klare zeitliche Abfolge an. Der Hauptunterzug der *A. Küche* läuft oberhalb der Gewölbe von E21 und E23 bis in die Ostwand von E23 durch. Er ist dort zwar mit 1351 dendrochr. datiert, aber die Deckenbalken auf ihm in E23 und E24 haben die Daten 1280 bzw. 1284, gehören also zur Bauzeit 1274 (Anlage L.V.4.). Er muss demnach später ausgewechselt sein. Die Nahtstelle – ein schräges Hakenblatt - befindet sich über der Wand E21/E17 (Abb. 83).

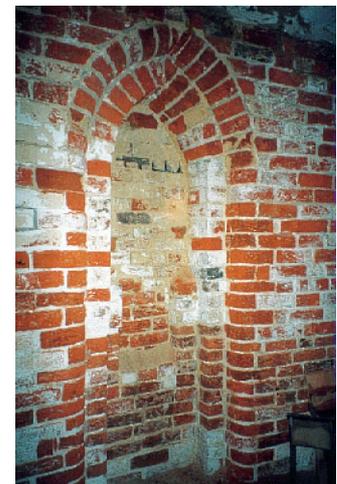
Abb. 84: Ehemaliges Fenster von Raum E26 (Aufnahme im Raum E28, vgl. Abb. 85)

Gemäß Tl-Dat., (Probe Nr. 18: 1171 +/- 101) gehört die Ostwand von Raum E26 in die 1. Bauphase, die Ostwand von E27/28 in die 3. Bauphase. Diese kann auch keinen älteren Vorgänger gehabt haben, denn die beiden Wandöffnungen in der Ostwand von E26 stellten sich als ehemalige Fensteröffnungen heraus (Pläne 62, 63; Abb. 84, 85), die mit ihren Brüstungsnischen bis auf den Sockel des heutigen Kellers reichten. Die starke Verwitterung der Ostseite der Wand sowohl im Keller K25 als auch in den Räumen E27/E28 liefert eine

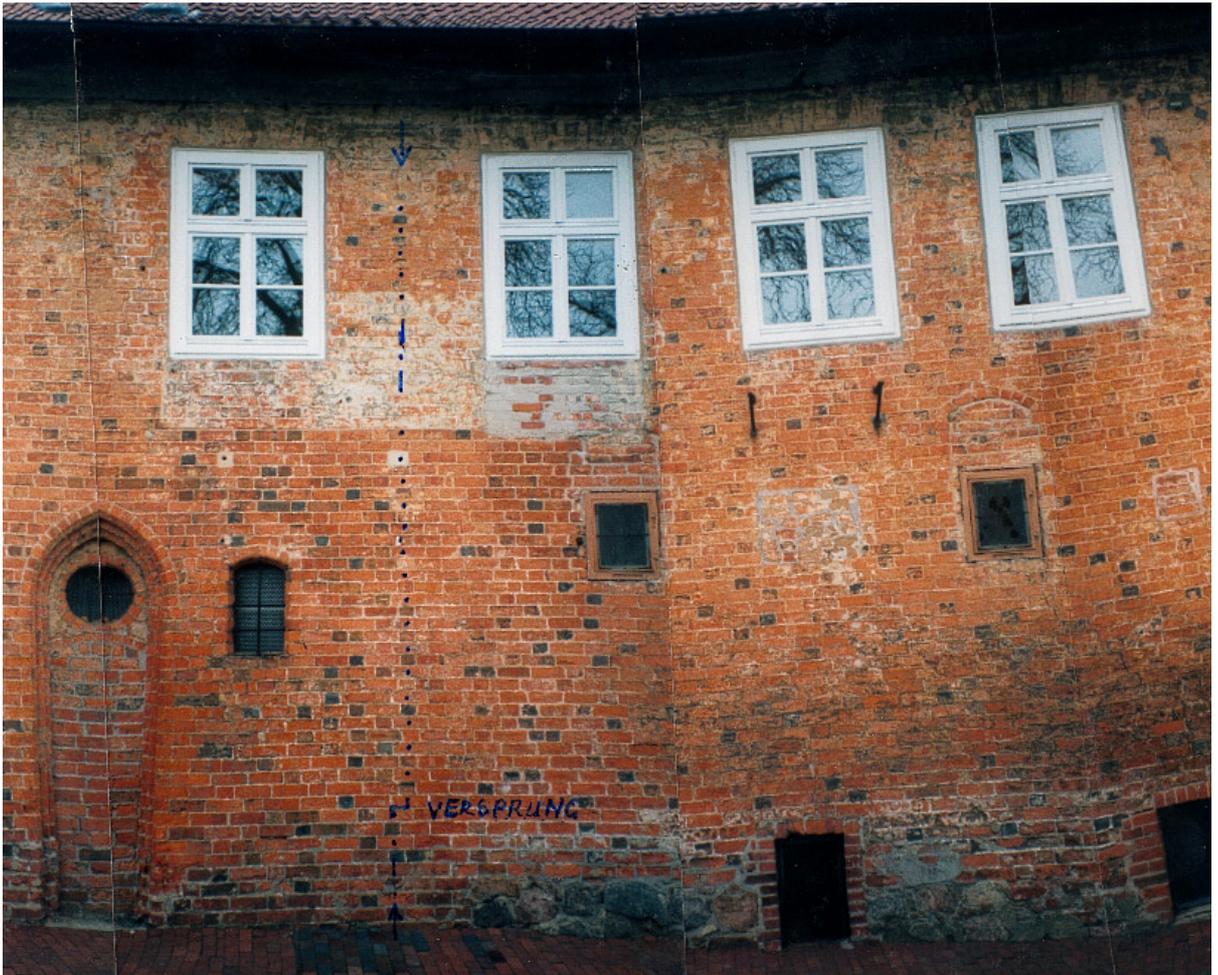
Abb. 86: Ostfassade des Ostflügels (zusammengesetztes Foto), links die ehemalige Tür zum Raum E29 (s.a. Abb. 87); die Punktlinie deutet auf die Baunaht hin (Punkte jeweils auf den Läufern zwischen den Bindern)

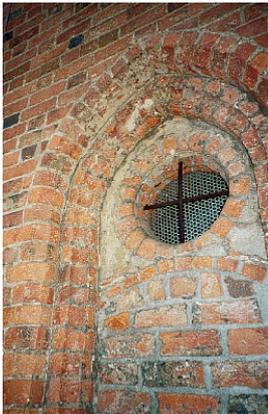
Abb. 87: Ehem. Tür von E29

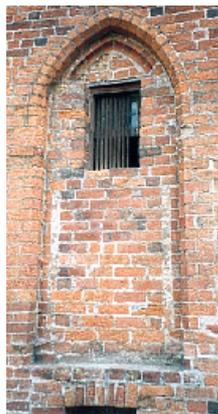
Abb. 88: Ehem. Tür von E25

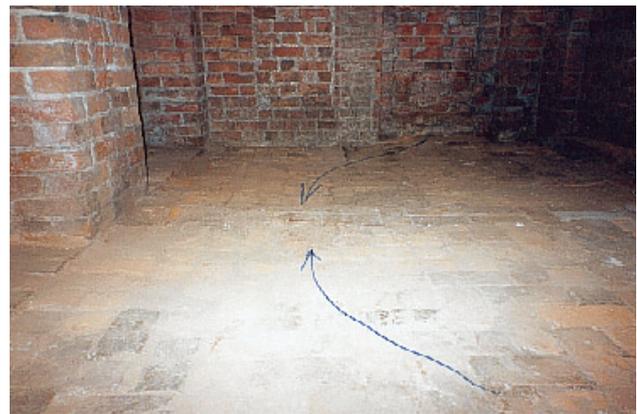
Abb. 89: E29, Blick nach Osten: Die Pfeile weisen auf Verschleißspuren im Fußboden hin; zwischen ihnen und an dem Pfeiler links die 1 Stein breiten Spuren (Pfeile) der ehem. Trennwand (mit Sprechfenster)

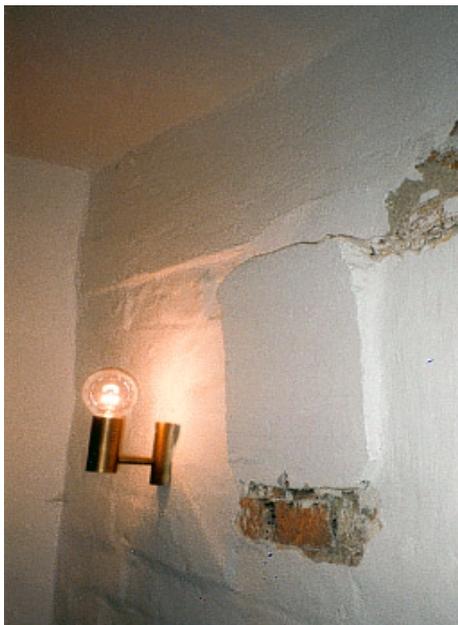
Abb. 90: Nachträglich abgesägter Unterzug in der Ostwand von E16

Bei der oberflächlichen Untersuchung fiel im Zwischengeschoss zunächst das anscheinend nachträglich abgesägte Ende des Unterzuges für die Deckenkonstruktion von E16 auf (Abb. 90). Das war im Innern der erste Anhaltspunkt für eine Fortsetzung – ggf. eine räumliche, zumindest aber der Deckenkonstruktion - nach Westen.

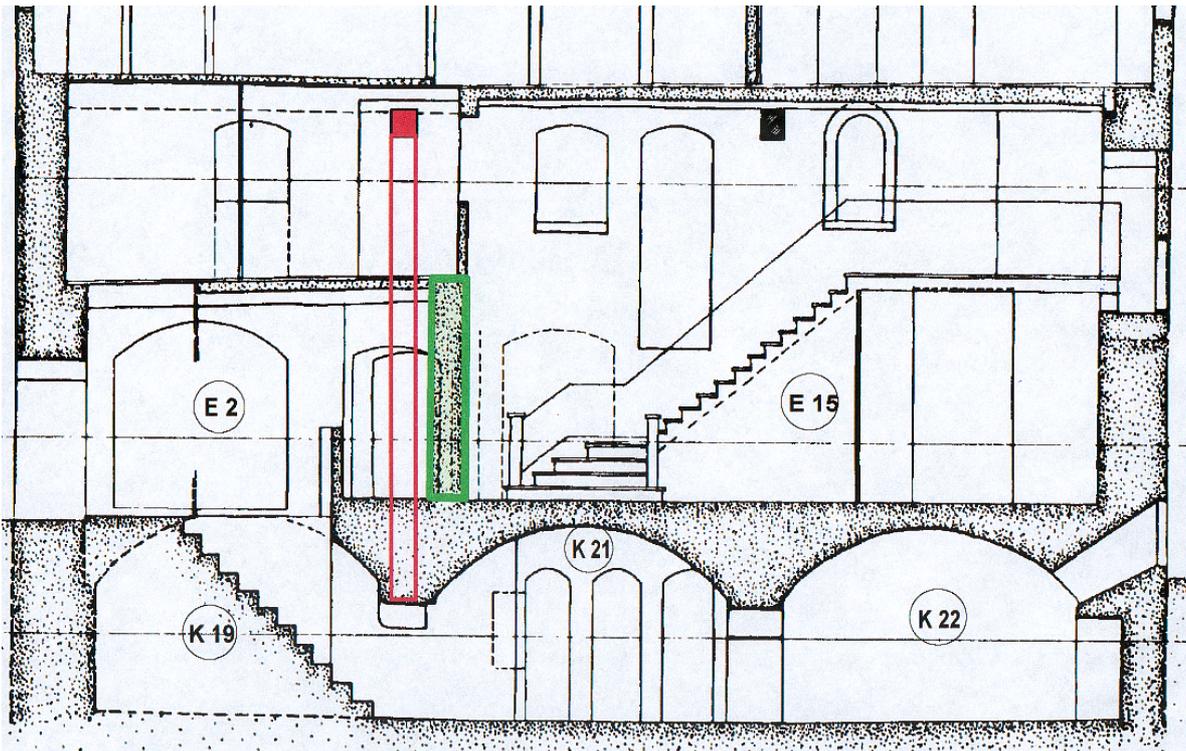
Abb. 91: Ausschnitt von Schnitt B-B (Plan 28), Keller und Erdgeschoss, Blick nach Osten; das nachträglich abgesägte Ende des Unterzuges aus dem *A. Refektorium* ist hier rot dargestellt (s. Abb. 90)

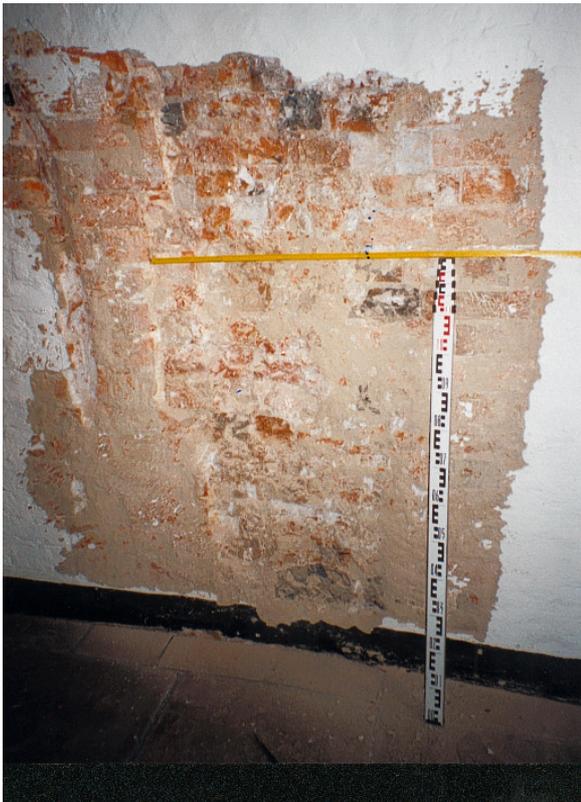
Abb. 92: Weltkartenraum, Wand Q, freigelegte Abbruchnaht bestätigt ehemalige Weiterführung der Südwand des Refektoriums nach Westen; links (=Norden) die vor- und zurückspringenden Schichtenpakete des später angefügten Mauerwerks; rechts dagegen normaler Verband

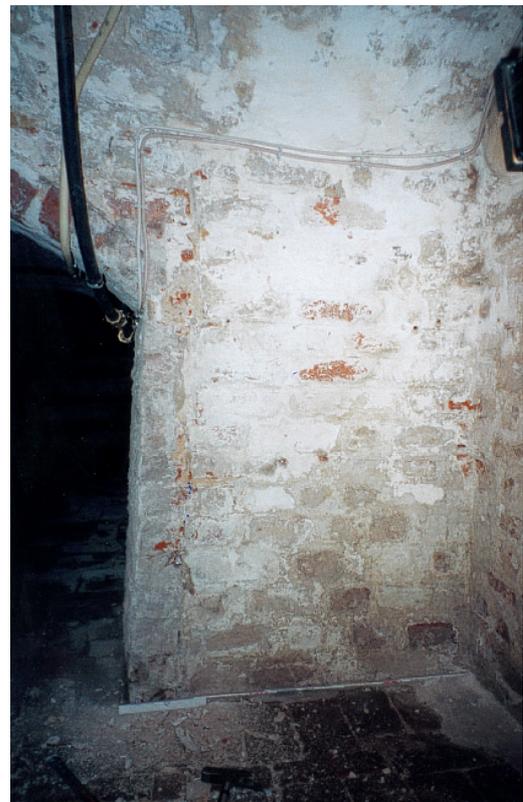
Abb. 93: Flachbogenanfänger auf nachträglicher Mauervorlage von $\frac{1}{2}$ Stein Dicke: Durchlaufende Vertikalfuge, dunklere Färbung der Vorlage

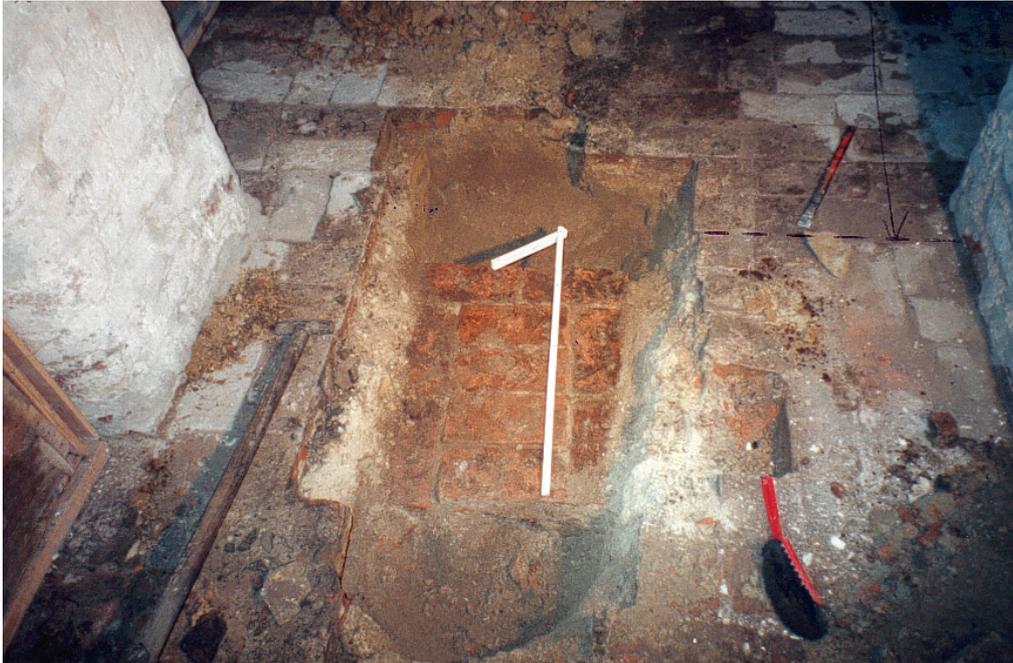
Abb. 94: Grabung 14: Pfeilerwand zwischen Kellern K 21 (oben) und K22 (unten); 2 _ Stein breites Fundament der ursprünglichen Kelleraußenwand; Strichlinie vor dem Meißel gibt die Nordkantenflucht an, die um _ Stein gegenüber der bestehenden nach Süden verspringt (s. Abb. 95)

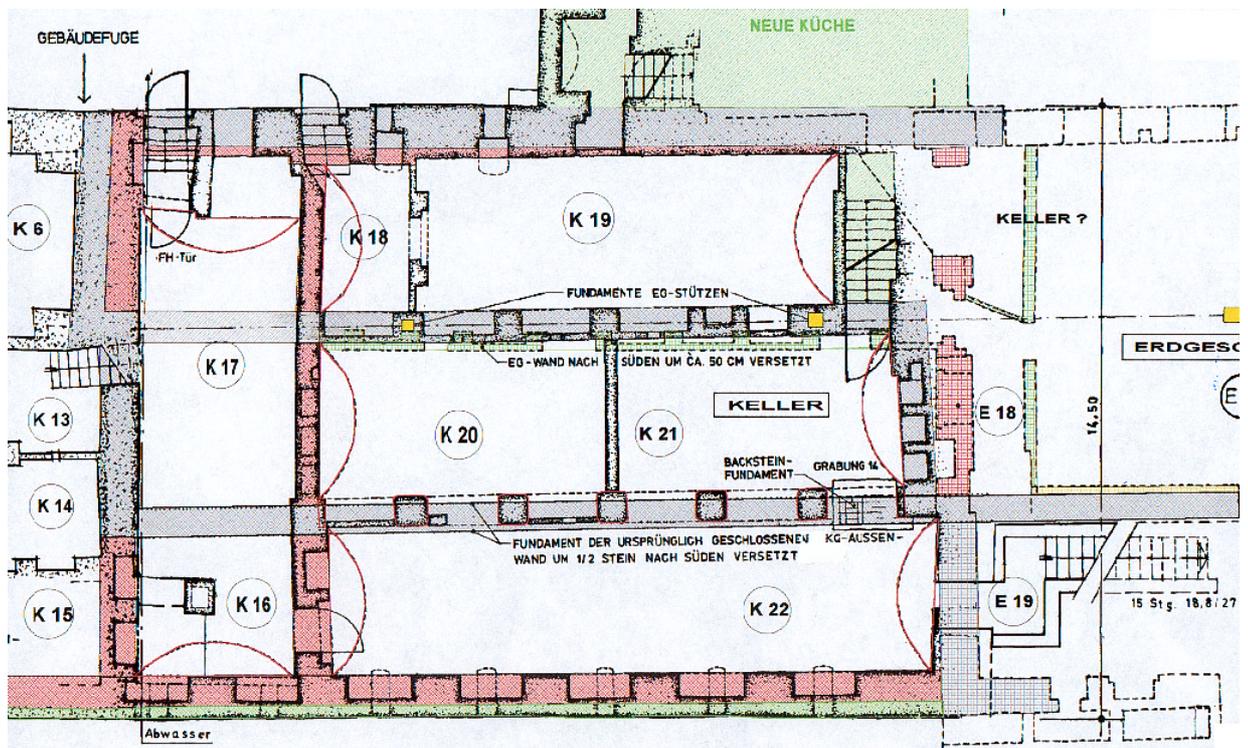
Abb. 95: Keller- und Erdgeschossteilgrundriss zusammengesetzt

Gelb sind die vermuteten Stützenstützenfundamente in Fortsetzung der vom Erdgeschoss übernommenen Abstandsmaße untereinander eingetragen. Die Wand westlich von K16/17 liegt etwa bei 73 m (von Osten). Die Gebäudefuge mit den glasierten Ecksteinen ist westlich der nördlichen Wandverdickung gekennzeichnet. Die rot dargestellte nördliche Verlängerung der Wand Q zwischen K22 (bzw. E15) und E19 steht unmittelbar neben der alten Kellerwand mit den Schranknischen (K21) – auch ein Hinweis auf nachträgliche Einfügung. Die Südwand von K 22 ist erst später errichtet. Die Treppe in K19 ist im Zuge der Errichtung der *Neuen Küche* eingebrochen worden.

Die Abb. 94 gibt dazu eine Übersicht. In ihr ist der Kellergrundriss mit den tonnenüberwölbten Kellern E19 - E21 mit dem nach Osten anschließenden Erdgeschossgrundriss zusammengesetzt. Die ehemalige Kelleraußenwand zwischen K17/20/21 und K16/22 ist grau rekonstruiert. Die Grabung 14 ist gekennzeichnet. Zwischen K18/19 und K20/21 ist die neben die Kellerwand lotende Erdgeschosswand grün dargestellt, die in die rot angelegte Wand Q einbindet.

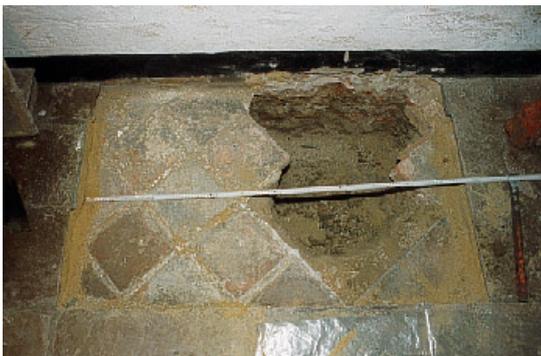
Abb. 96: Grabung Nr. 12, älterer Fußboden im Weltkartenraum (E15)

Um das bisher Ermittelte zu stützen, wurden die Grabungen 9 – 13 vorgenommen. Grabung Nr. 13 deckte nicht nur einen älteren Fußbodenbelag wenige cm unter dem heutigen auf (Abb. 94) auf, sondern tatsächlich auch Restmauerwerk der ehemaligen Südfassade (Abb. 97).

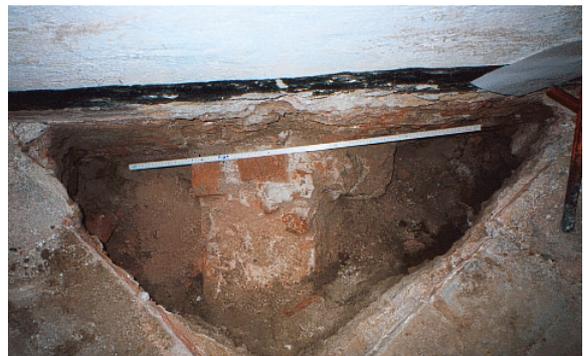
Abb. 97: wie Abb. 96; darunter Reste der Südfassade aus der 1. Bauphase

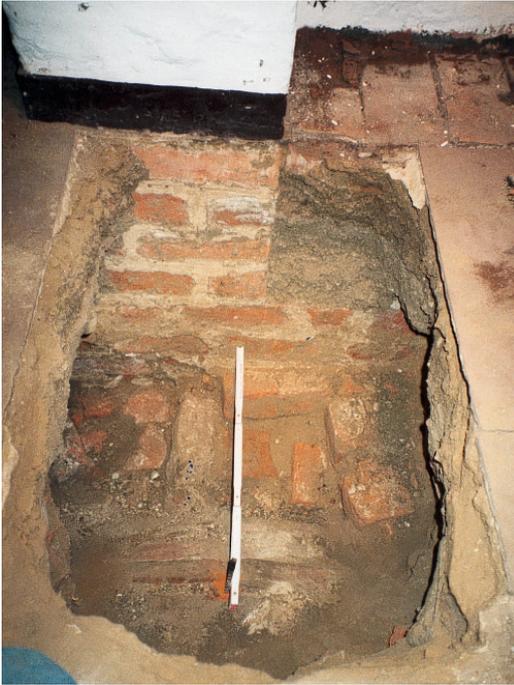
Abb. 98: Grabung Nr. 11, Reste des östlichen Stützenfundaments in spätere Wand eingemauert

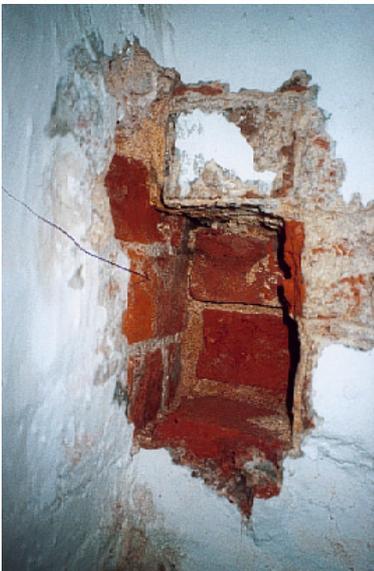
Abb. 99: Anschluss der Wand Q (rechts, Westseite) an Nordfassade (links) ohne Verband

Nach Klärung der Sachverhalte im Keller stand noch die weitere Untersuchung der dicken Wand im Obergeschoss mit ihren vielen Öffnungen, die teils längst wieder verschlossen wurden. Dazu diente auch die Grabung Nr. 13. Die Überprüfung des Anschlusses an die Nordfassade erbrachte den erwarteten Befund: Keine Einbindung (Abb. 99).

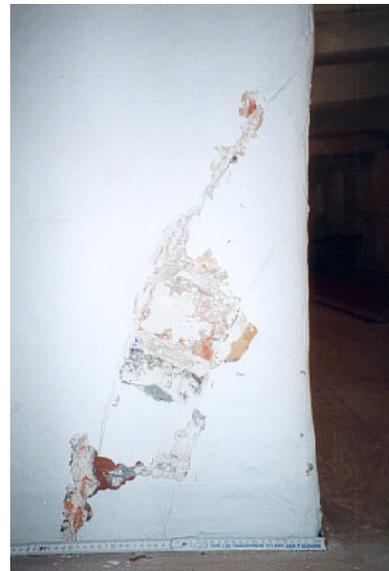
Abb. 100: Durchgang durch die Wand Q im Zwischengeschoss; Rest eines ehemaligen Spitzbogens über dem Fußboden auf der Ostseite

che und Durchreiche erst von Propst von dem Knesebeck eingebrochen. Im Zwischengeschossdurchgang durch die Wand Q konnten zwei Reste eines ehemaligen Spitzbogens gefunden werden: Der eine befindet sich auf der Ostseite südlich der heutigen Tür (Abb. 100), der andere westseitig direkt über dem Fußboden als Anfänger. Beide Anfänger des eingeschobenen Flachbogens sind darüber hinaus auf der Ostseite knapp unter der Erdgeschossdecke wiederzufinden (Plan 57).

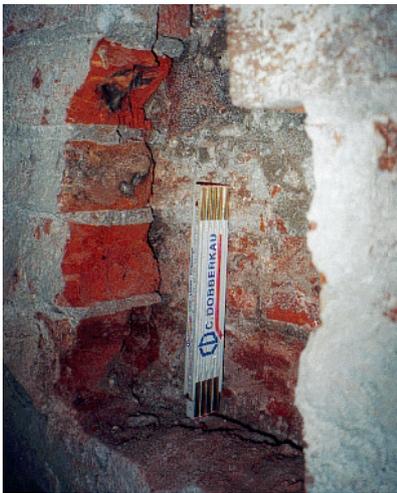
Abb. 102: Öffnung der Vorsatzschale im *A. Refektorium* zwischen den Schranknischen 7 und 8

Gemäß Abb. 102 hat sich die Vorsatzschale etwa 1 cm von dem Hintermauerwerk gelöst. Alle Schichten zeigen hier nur Läufer. In der großen Fläche sind auch Binder zu finden, aber es scheint, als ob es sich abschnittsweise nur um einzelne statische Sicherungen handelt; auch vorhandene Nischenöffnungen deuten mit durchlaufenden Fugen bzw. Abrissen den Schalencharakter an. Schließlich binden die Steine nicht in die Ostwand ein. Als Letztes gibt die TI-Dat. für die Schale (T33) das Jahr 1312 +/- 49 und für das Hintermauerwerk (T4) 1259 +/- 48 an, so dass von einem Zeitunterschied auszugehen ist. Ein Beleg dafür ist, dass diese Schale in der *Alten Küche* auf großer Länge der Südseite abgeschert und eingestürzt ist.

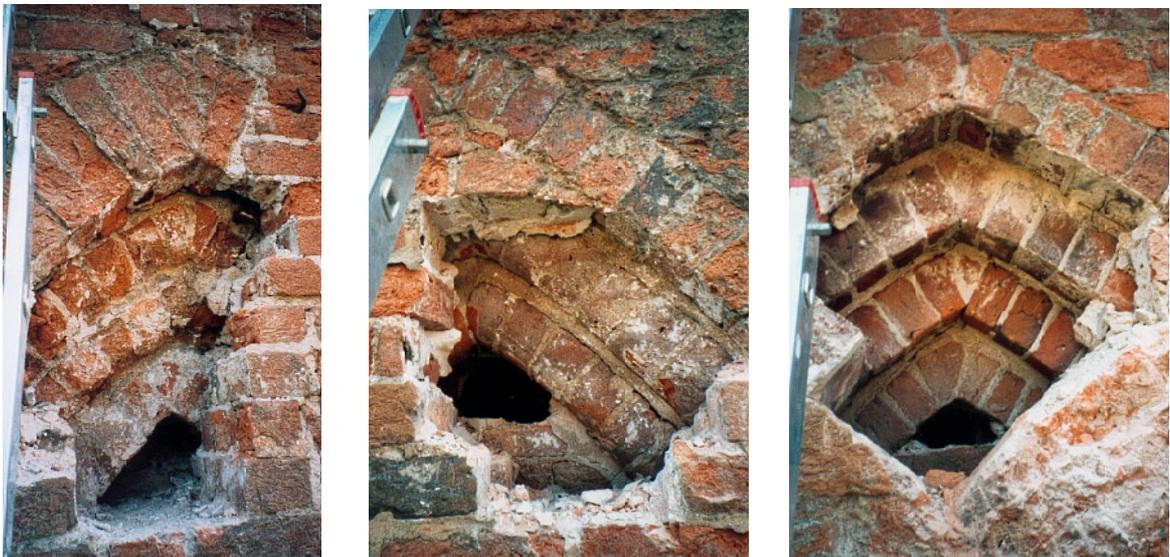
Abb. 103, 104, 105: Die drei Spitzbogenfenster der Alten Küche von Ost nach West (3. Bauphase):
 2-facher Wulst + Normalstein 2-facher Wulst 3-facher Normalstein

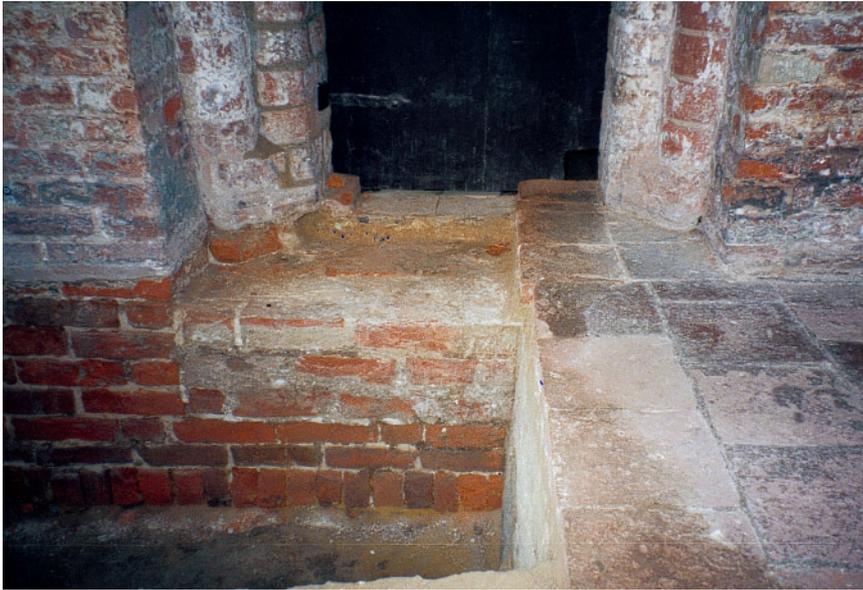
Abb. 106: Der Eingang der *Alten Küche* lag ursprünglich um 3 Schichten niedriger (Vertikalfuge unter der linken Laibung). Mit einer Stufe wurde der 1. Fußboden im Kreuzgang beim Austritt erreicht

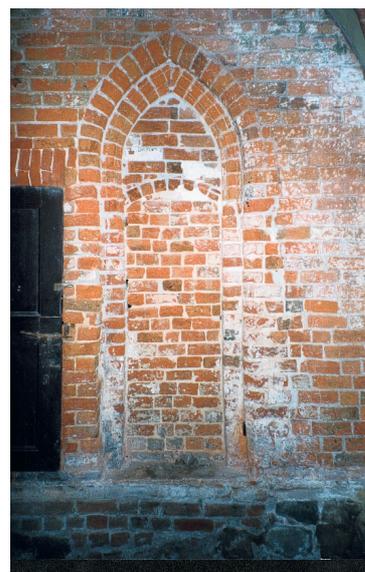
Abb. 108: Ostkreuzgang, nördlichstes Joch, ehem. Tür zu E29 nachträglich eingebrochen (Baufuge rechts, MW links später)

Abb. 109: Grabung 6; links Nische 16 (s. Abb. 107) des Nordkreuzganges mit flachen Steinformaten unter Nischenbank; OK Nischenbank etwa OK 1. Fußboden
rechts ehem. Tür zu E29 (Abb. 107 und 108): Unterer Abschluss endet auf heutigem Fußboden (3. Bauphase)

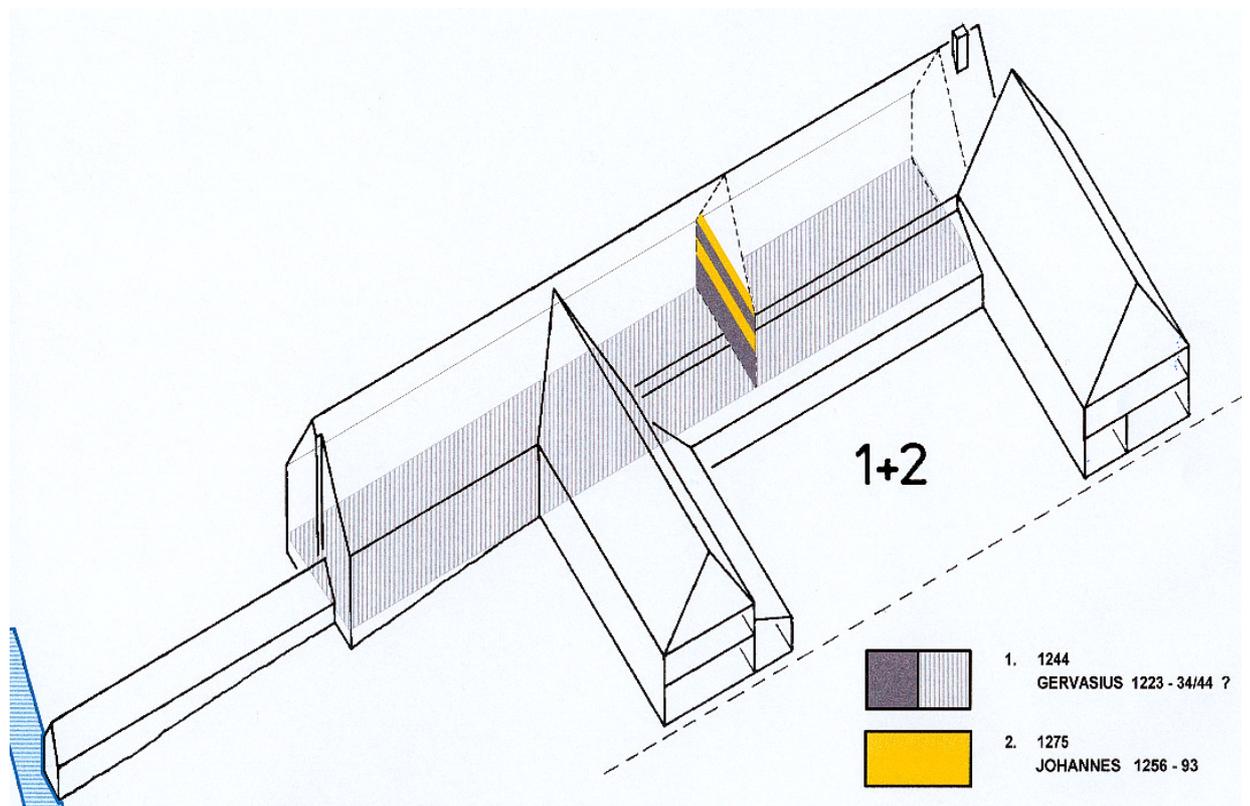
Abb. 110: Isometrische Darstellung der Bauphasen 1 und 2

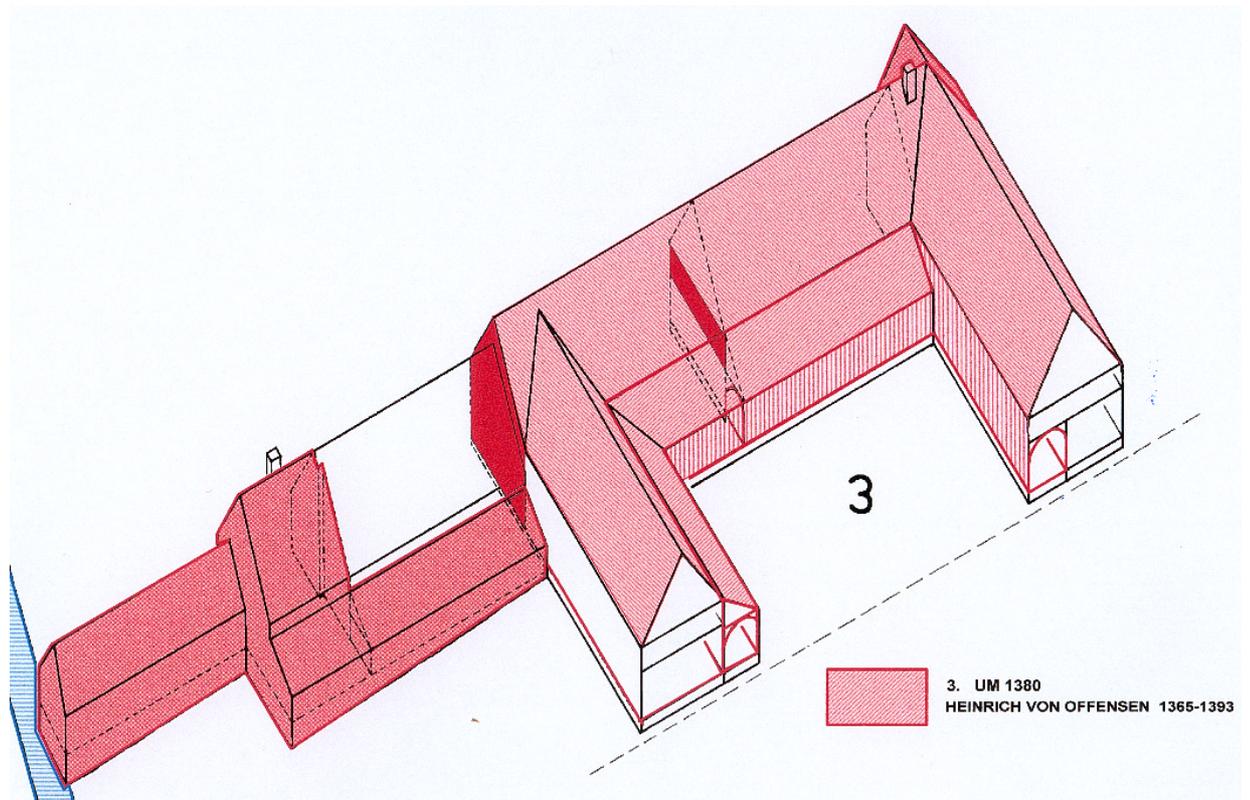
Abb. 111: Isometrische Darstellung der Bauphase 3

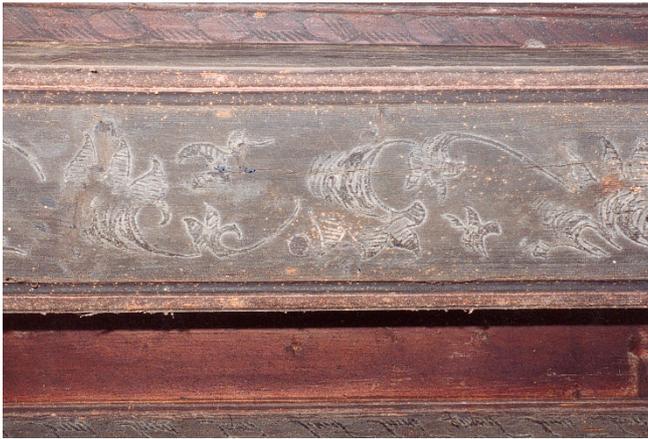
Abb. 114: Westl. *Altes Refektorium* (E16), spätgotische Rankenmalerei auf verkleidetem Deckenbalken

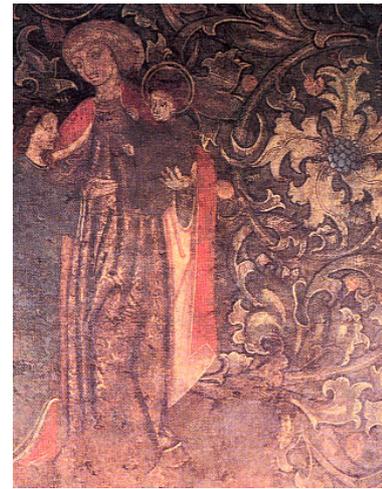
Abb. 115: Kloster Lüne, Refektorium, Rankenmalerei auf Ostwand

Offen geblieben ist die Frage nach der Funktion des Remters: Der erste Gedanke geht an die Nonnen, die einen schönen, von der Südsonne durch die großen Fenster durchfluteten Raum erhalten sollten. Aber sie hatten ihren Speisesaal eindeutig im *Alten Refektorium* (einzige Tür vom Kreuzgang; Durchreiche). Seine Wertigkeit wird auch durch Malereibefunde auf den Wänden und auf den Deckenverkleidungen dokumentiert, die insbesondere auf den Wänden zwar schlecht erhalten, aber doch sicher als spätgotische Rankenmalerei identifiziert ist (H.I.). Abb. 113 zeigt einen Ausschnitt eines mit Brettern verkleideten Deckenbalkens im Westteil von E16; zum Vergleich Abb. 114 mit einem Ausschnitt der Malerei auf der Ostwand des Refektoriums im Kloster Lüne, die ebenfalls als spätgotisch bestimmt ist.
