Abschlussbericht des Fraunhofer IZM

Projekt: LED-Module mit primärer Optik für die Anwendung im Automobilbau (MOPO)

Teilprojekt: LED Montage und Konverterapplikation

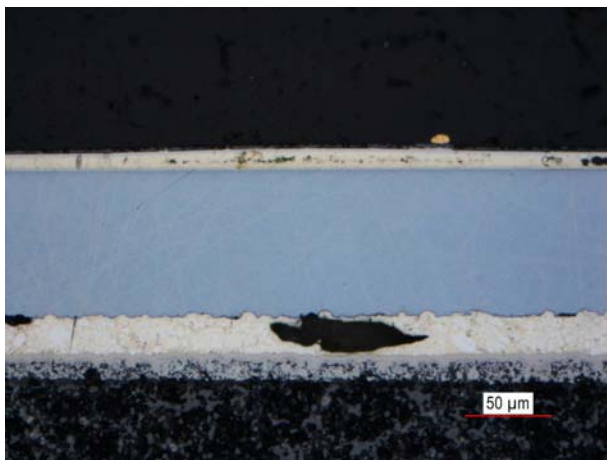
Abb. 22: Querschliff aufgebaute Cree EZBright, Charge Anfang 2006

Wie von den Belotungstests bereits zu erwarten, zeigen der Cree EZBright und EZ1000 nach dem Lötten kein gutes Interface zum Submount (Abb. 22, unteres Drittel). Abb. 23 zeigt, dass es praktisch keine Barriere zum Silizium des Carriers gibt und Silizium in das Lot gelöst wurde. Auch hat sich die Befürchtung betreffend der wieder aufschmelzenden Verbindung zwischen dem EPI-Layer und dem Carrier bestätigt (Abb. 22, oberes Drittel). Dies könnte allerdings auch an dem bereits vor dem Lötten vorhandenen hohen Anteil von Poren im Lot gelegen haben, der teilweise in den Proben gefunden wurde (Abb. 24). Die Problematik mit dem Interface EPI-Layer|Carrier hat sich im Laufe der Zeit verbessert, wurde aber nie ganz behoben. Bei den SemiLEDs LEDs ist trotz der guten Benetzung kein optimales Lotinterface ausgebildet worden (Abb. 25). Da aber auch im Querschliff eine gute Benetzung des Chip und eher eine Entnetzung auf dem Substrat zu sehen ist, deutet dies nicht auf ein Problem des Chipherstellers hin.

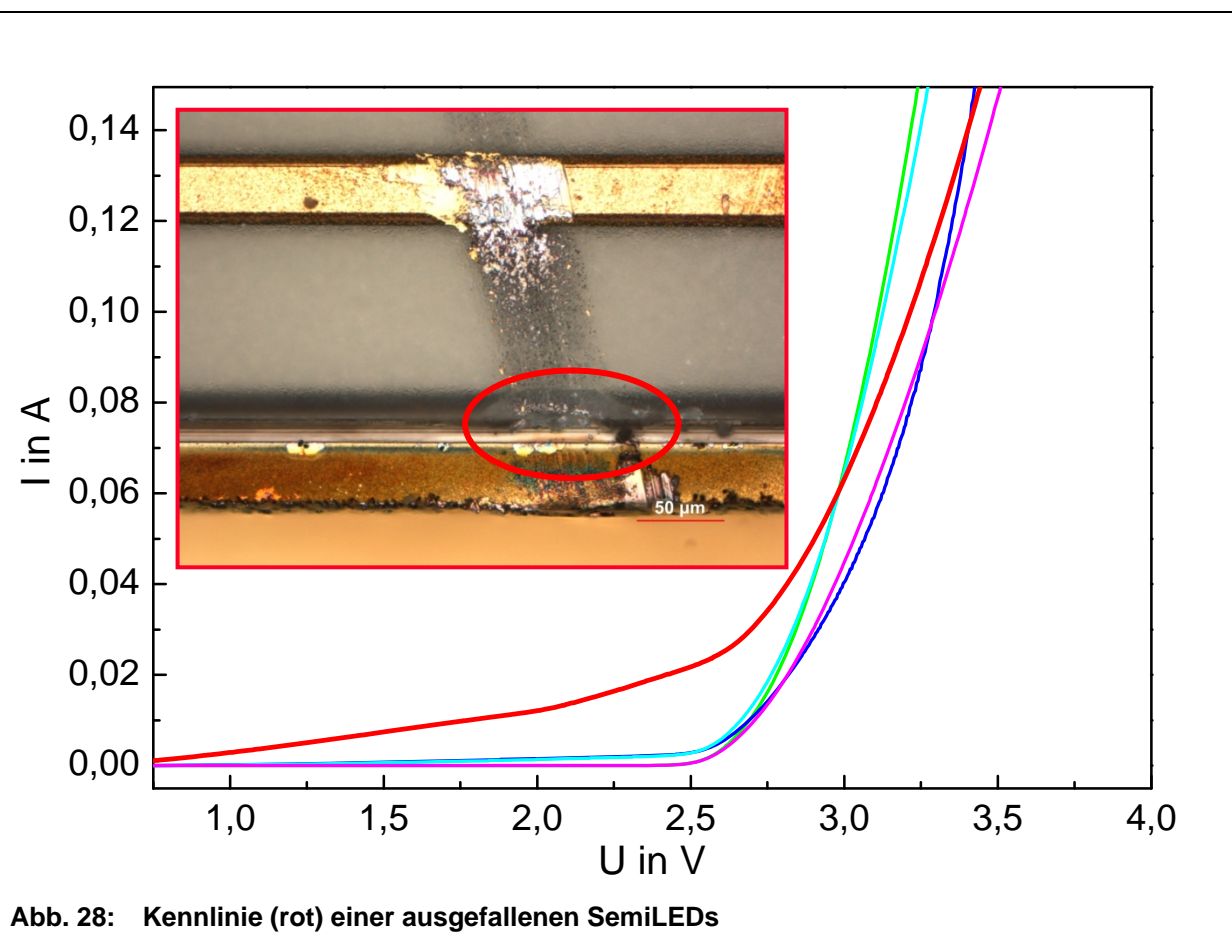
Vereinzelt kam es bei SemiLEDs zu Ausfällen kam, die sich durch eine zu geringe Lichtausbeute bei definiertem Strom zeigten. Daher wurde nach Beschädigungen gesucht, die dies zur Folge haben können. Die Kennlinie dieser ausgefallenen Chips zeigt einen zu frühen Anstieg im Bereich der halben normalen Vorwärtsspannung (Abb. 28, roter Graph).

In einem Fall wurde eine Beschädigung der Junction gefunden (Abb. 28, rote Ellipse), bei der sich Rückstände im Bereich des Ausbruchs befinden.

Abb. 28: Kennlinie (rot) einer ausgefallenen SemiLEDs

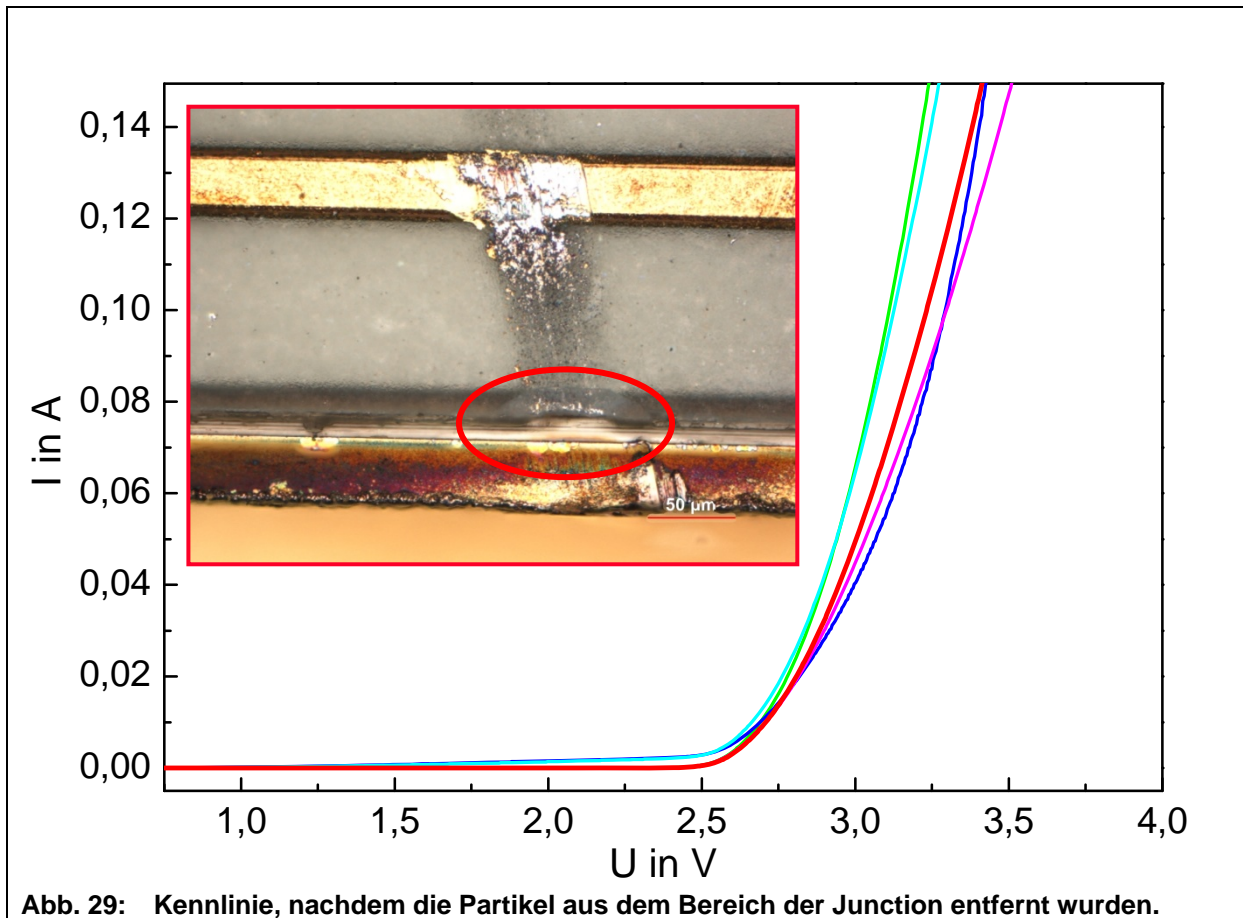
Entfernt man diese Rückstände (Abb. 29, rote Ellipse), zeigt die Kennlinie wieder einen Normalen Verlauf und die LED ein normales Verhalten (Abb. 29, rote Graph).

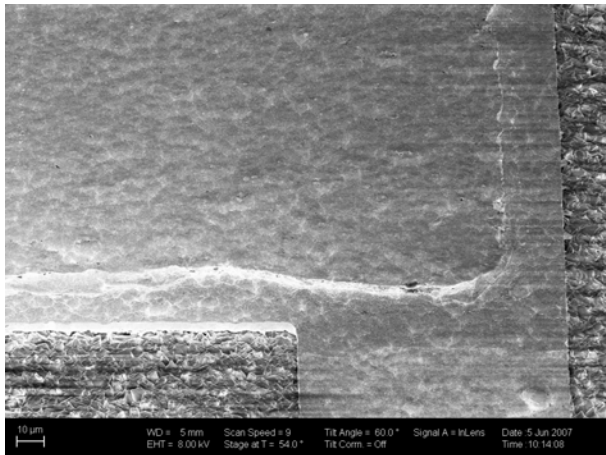
Abb. 42: erhabene Diebondfläche, Fokus oben

Abb. 43: erhabene Diebondfläche, Fokus unten

Abb. 44: SEM-Aufnahme der erhabenen Diebondfläche

Abb. 45: SEM-Aufnahme der erhabenen Diebondfläche, Zoom

Die Aufsicht auf die AlN Boards (Abb. 16 und Abb. 17) zeigt eine präzise dem Design entsprechende Oberflächenstrukturierung auf. In Abb. 16 lässt sich bereits die gesonderte Padmetallisierung erahnen (Array von acht helleren quadratischen Pads). Diese ist notwendig, da die 5 µm dicke Au Basismetallisierung mit SnAg-Lot zu Sprödphasen führt oder dünne AuSn Lotschichten chemisch erstarren lässt. Um beides zu vermeiden ist auf den Diebondflächen zusätzlich Ni als Barriere und eine dünne Au Schicht als Oxidationsschutz und Benetzungsfläche aufgebracht. Leider springt diese zusätzliche Metallisierung etwas zurück, wodurch das Lot mit Lot mit der Basismetallisierung in Kontakt kommen kann. (Abb. 42 bis Abb. 45).

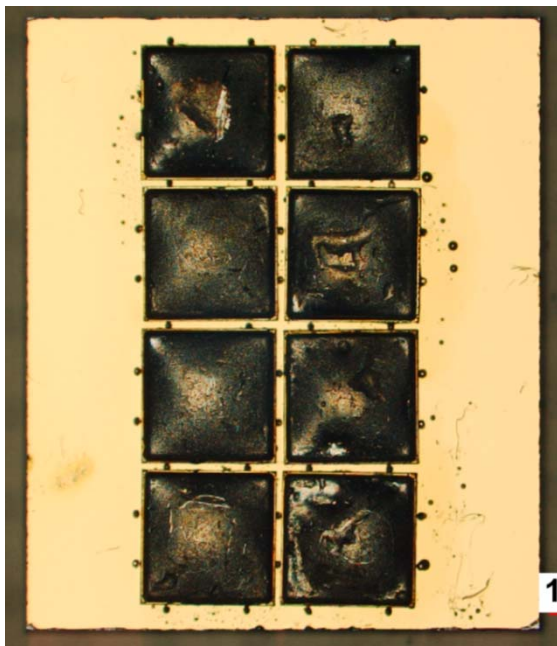
Abb. 73: vergleichende Aufsicht Pad auf AlN Substrat

Beim zweiten Ansatz wird ein strukturiertes Tool verwendet, auf das die einzelnen Chips kollektiv platziert werden (Abb. 73). Das bestückte Tool wird dann seinerseits auf das Substrat geflippt und verbleibt während des Reflow auf dem Substrat (Abb. 74). Nach Abschluss des Reflowprozesses kann das Tool einfach abgehoben und wiederverwendet werden.

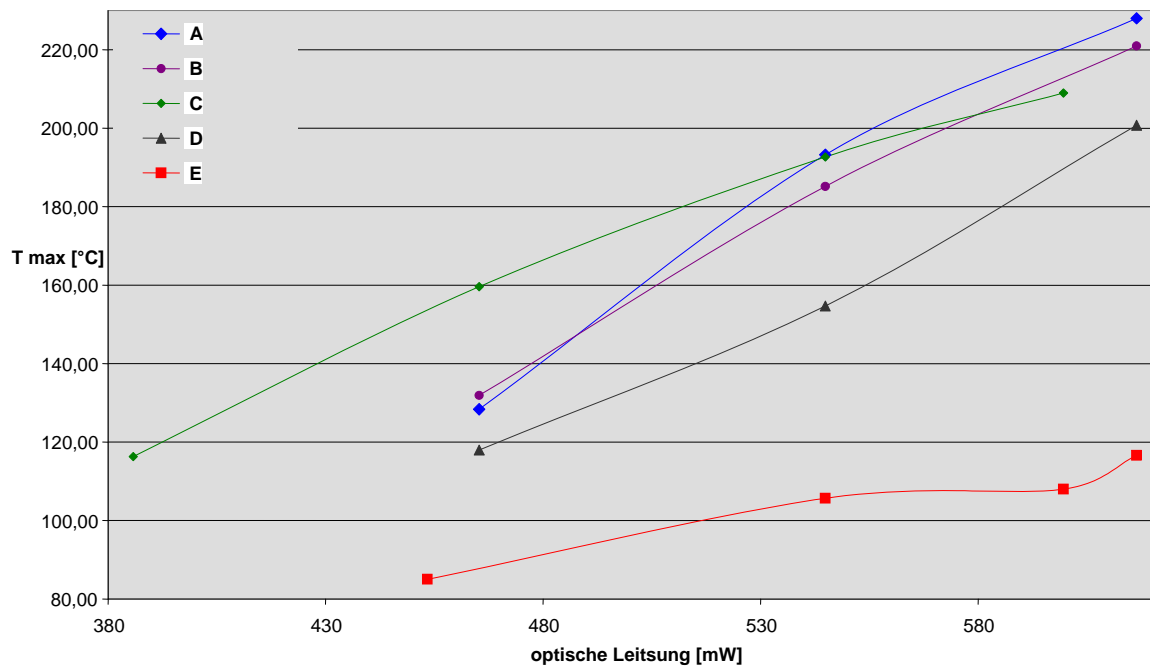
Abb. 80: Maximale Konvertererhitzung in Abhängigkeit der eingestrahlen optischen Leistung
