## **Vergleich verschieden starker Asphalt- Belagsaufbauten: Ermittlung der Versa- gensgrenze eines T4 Norm- Belages mit der mobilen Grossversuchsanlage MLS10**

**Comparison of different asphalt pavement structures:  
determination of the endurance limit of a T4 standard  
pavement with the full-scale mobile load simulator MLS10**

**Empa, Eidgenössische Materialprüfungs- und Forschungsanstalt  
Martin Arraigada, Dr., Dipl. Ing.  
Andreas Treuholz, M.Sc.  
Manfred N. Partl, Prof. Dr., Dipl. Ing. ETH.**

**Forschungsprojekt ASTRA 2011/014\_OBF auf Antrag des  
Bundesamtes für Strassen (ASTRA)**

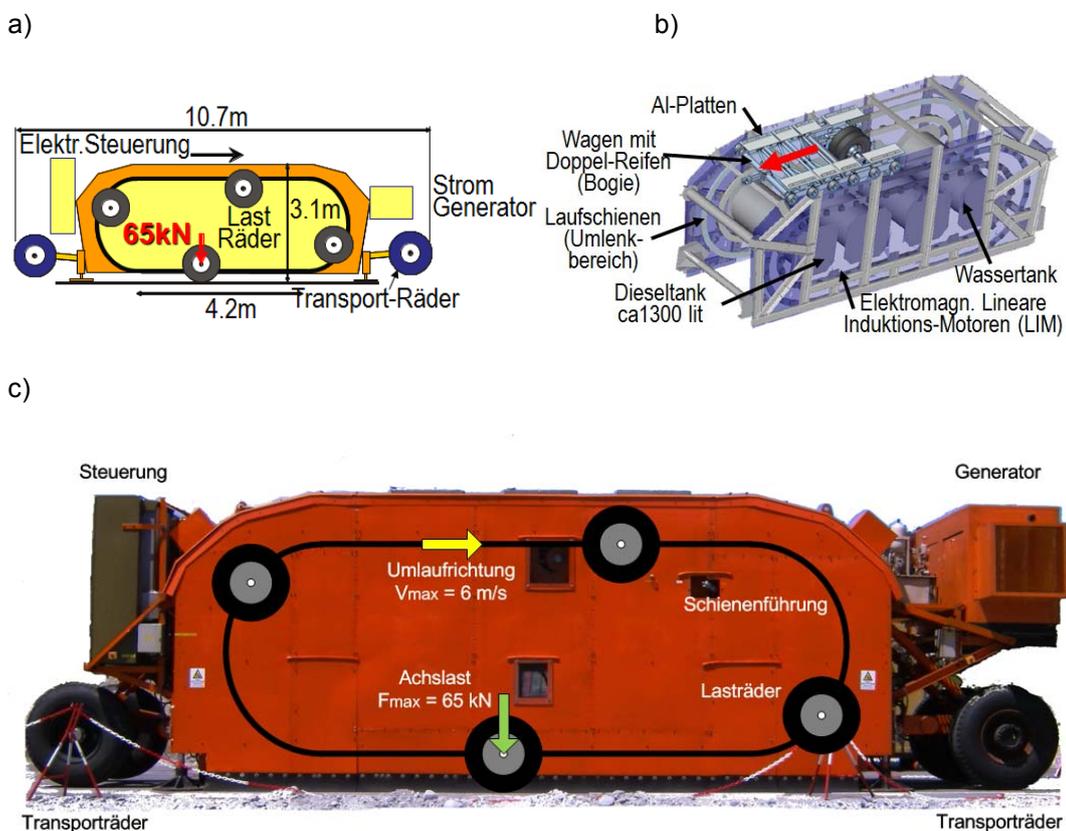
Der MLS10 beruht auf einem neuartigen Konzept. Kernstück bildet eine mit 24 linearen Induktions-Motoren (LIM) angetriebene, in sich geschlossene Kette aus vier Schienenwagen (sog. Bogies), die innerhalb der Maschine in eine Richtung umlaufen (Abb. 1). Jeder dieser Bogies ist jeweils mit einer hydraulisch gelagerten, doppel- oder einzelbereiften Halbachse zum Aufbringen der Verkehrslast bestückt. Die Bereifung der Lasträder kann mit Zwillingrädern der Grösse 285/70 R19.5 oder mit Supersingles der Dimension 455/40 R22.5 erfolgen. Jeder Bogie wird auf den Umlaufschienen mit 12 Stahl-Doppelrädern geführt. Diese weisen einen Durchmesser von 250mm auf und sind derart konstruiert, dass je nach Position des Bogies in der oberen oder unteren Hälfte der Umlaufstrecke die Führungswirkung optimal ist. Die Form der Laufschienen im Umlenkbereich ist derart optimiert, dass die Lasträder möglichst stossfrei auf den Belag aufsetzen.

**Abb. 1** Mobile Load Simulator MLS10: Funktionsprinzip (a); Umlaufsystem mit einem dargestellten Bogie (b); reale Ansicht inklusive Schema (c).

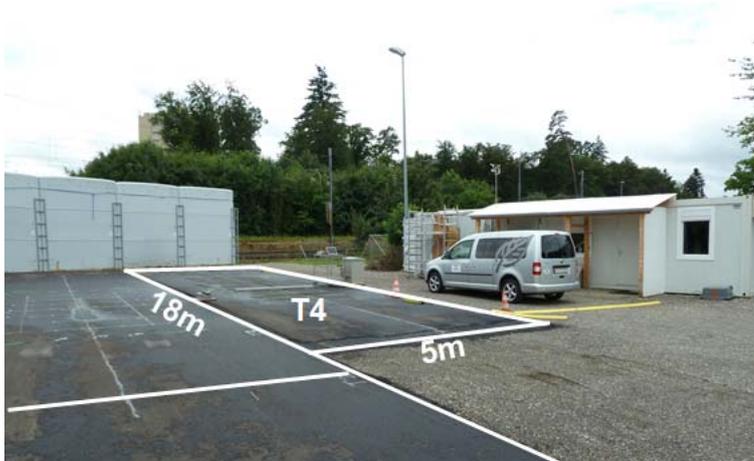
Auf dem Areal wurde für dieses Projekt ein Testfeld (18m x 5m) erstellt (Abb. 4). Es war das Ziel einen Belag der Verkehrslastklasse T4, Oberbautyp 1, S2 mit Aufbau gemäss Abb. 5 einzubauen. Im Anhang II sind Temperatur- und Dehnungsmessungen während des Einbaus dargestellt.

**Abb. 4** Fertig eingebaute Teststrecke auf dem Testgelände in Lenzburg

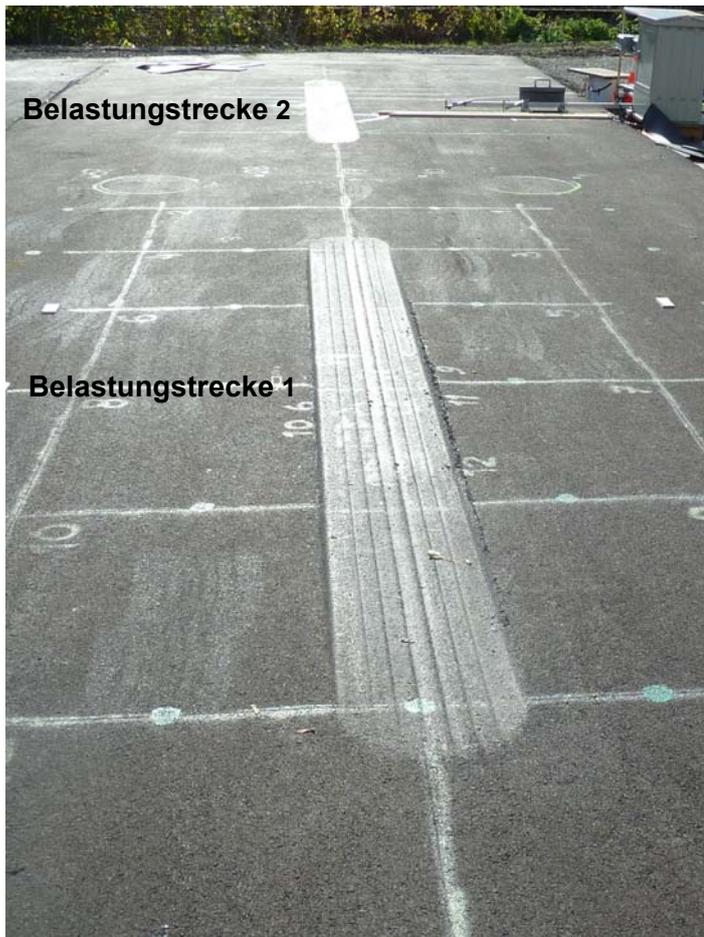
**Abb. 6** Die zwei gewählten Belastungstrecken

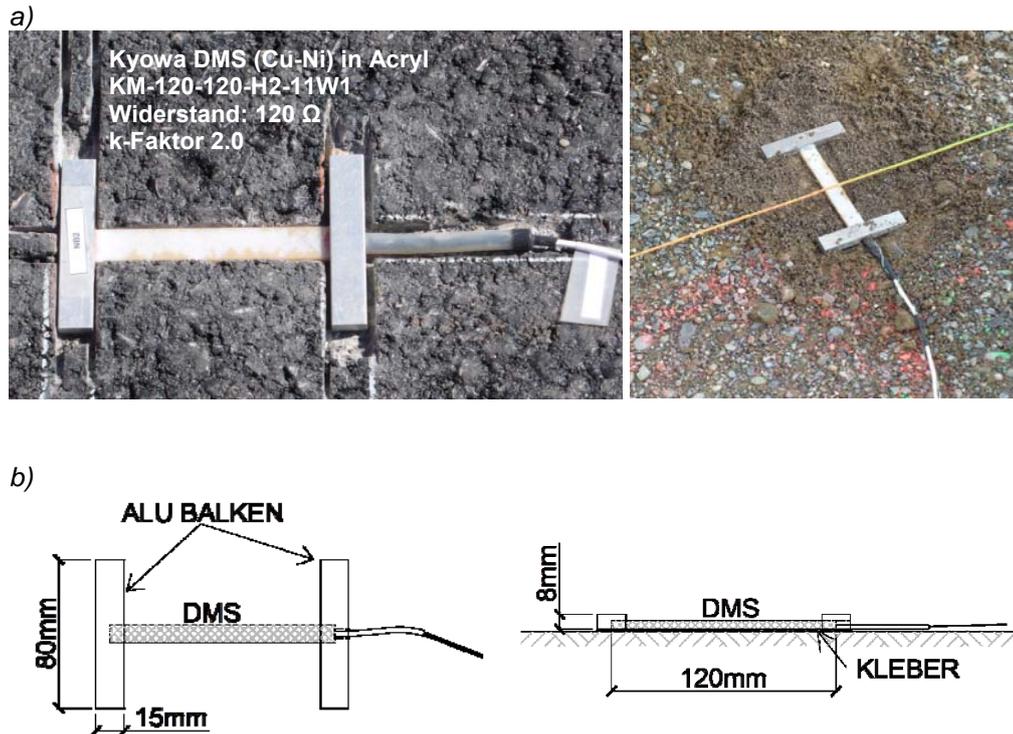
- Dehnungsmessstreifen (DMS):  
Erfassung der Dehnungen während der Belastung durch den MLS10 in Längs- und Querrichtung. Die Sensoren wurden während des Belagseinbaus zwischen den einzelnen Schichten platziert. Ein Dehnungsmessstreifen stellt prinzipiell einen elektrischen Widerstand dar, welcher in einer Wheatstone'schen Brücke mit hochpräzisen Widerständen des gleichen Werts verschaltet ist. Bei einer auftretenden Dehnung des Messstreifens verändert sich dessen elektrischer Widerstand. Dies wird durch die Messbrücke registriert. Die eingesetzten DMS der Firma Kyowa sind 120mm lang und in Acryl eingebettet. Die technischen Spezifikationen finden sich in [13] (Arraigada et al. 2014). Es wurde ein Anschluss in Dreileitertechnik zwecks Temperaturkompensation verwendet. Um eine verlässliche Verankerung im Belag und eine bessere Krafterleitung zu gewährleisten wurden Aluminiumbalken an beiden Enden senkrecht zur Sensorrichtung angeklebt. Durch das Einhalten einer speziellen Installationsprozedur der Sensoren im Belag wurden die DMS von der Hitze des Belags beim Einbau und dem Gewicht der schweren Baumaschinen geschützt (Abb. 7). Die Originalkabel wurden durch verseilte, silberbeschichtete Kupferkabel mit Teflon Isolation ersetzt um den hohen Belagstemperaturen beim Einbau Stand zu halten. Direkt nach dem Aufbringen einer Asphaltsschicht wurden aus Holz gefertigte Sensorschablonen an den entsprechenden Stellen im Belag eingearbeitet. Nach dem Erkalten des Belags wurden die Schablonen entfernt, die Alubalken an den Enden des DMS auf den Belag geklebt und mit Kaltmischgut überdeckt. Dieses Verfahren führte zu einer geringen Ausfallquote der Sensoren beim Belagseinbau. Die DMS wurden nur bei Belastungstrecke 1 eingebaut.

**Abb. 8** Dehnungsmessstreifen (DMS) nach Fertigung und Einbau in den Belag oder in ungebundenes Gemisch (a) und schematische Skizze (b)

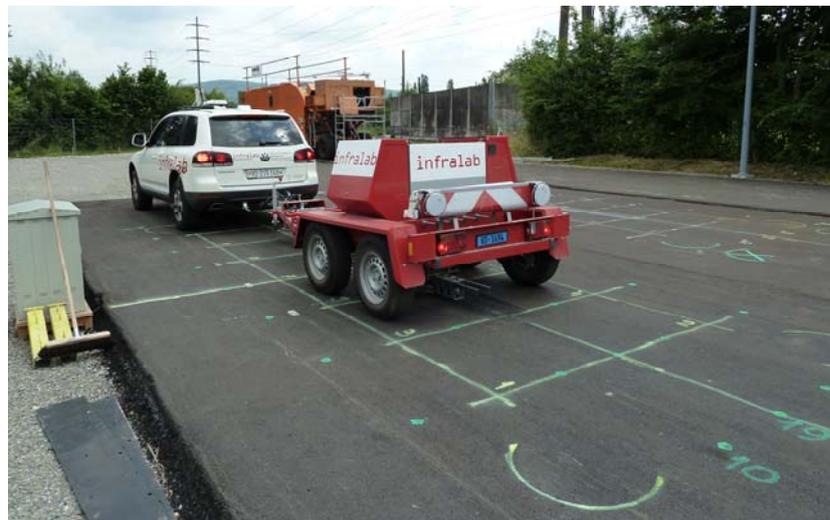
- **Falling Weight Deflectometer (FWD):**  
Das international am meisten eingesetzte Messgerät zur strukturellen Evaluation des Belags ist das "Falling Weight Deflectometer" (FWD). Dieses Gerät simuliert die Belastung eines vorbeifahrenden Lastwagens indem es ein schweres Gewicht auf den Belag fallen lässt. Die dynamischen Eigenschaften der Last werden mittels einer Feder kontrolliert. Der kurzzeitige Impuls verursacht eine Durchbiegungsmulde auf der Belagsoberfläche, welche mit einer Reihe oberflächlich aufgesetzter Geophone registriert wird (Abb. 13). Die Geschwindigkeiten der Belagsverformungen werden an mehreren Stellen aufgezeichnet und in Durchbiegungen umgerechnet. Die Amplituden und Durchbiegungen, welche mit diesem Gerät gemessen werden können, werden als Indikatoren für den Zustand des Belags herangezogen. Im vorliegenden Fall wurden die Messungen von der Firma Infralab SA aus Lausanne durchgeführt. Details über das FWD und die Messmethode finden sich in der Literatur [27] [28].

**Abb. 13** FWD Messung

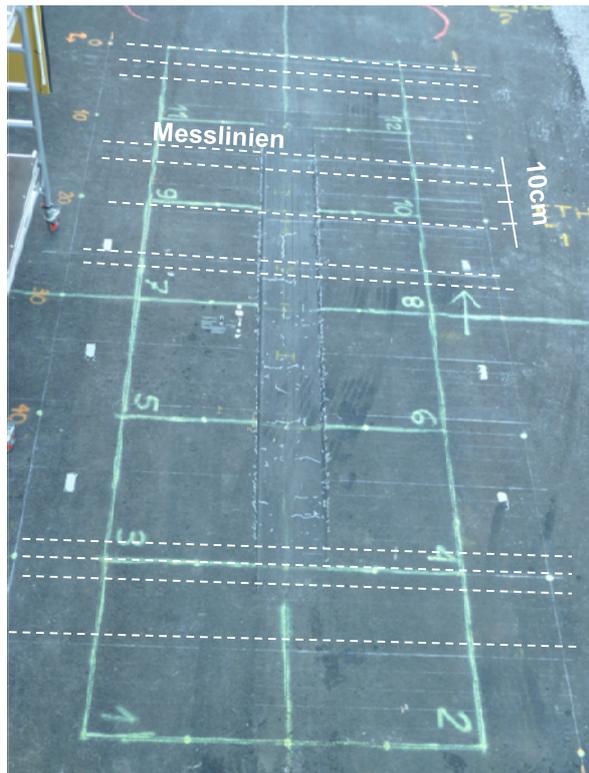
- Georadar:  
Georadar, kurz GPR („Ground Penetrating Radar“) ist ein zerstörungsfreies Prüfverfahren, welches elektromagnetische Wellen nutzt um den Schichtaufbau eines Belages aufgrund der Änderungen in der dielektrischen Leitfähigkeit darzustellen. Die Grösse der Antenne und die Art der Datenanalyse liefern verschiedene Auflösungen der Resultate. Es wurde ein Messgitter mit Messlinien im Abstand von 10cm benutzt (Abb. 15). Die Messungen wurden von der Fachhochschule Rapperswil durchgeführt.

Abb. 15 Messgitter für die Inspektion des Belags mit Georadar

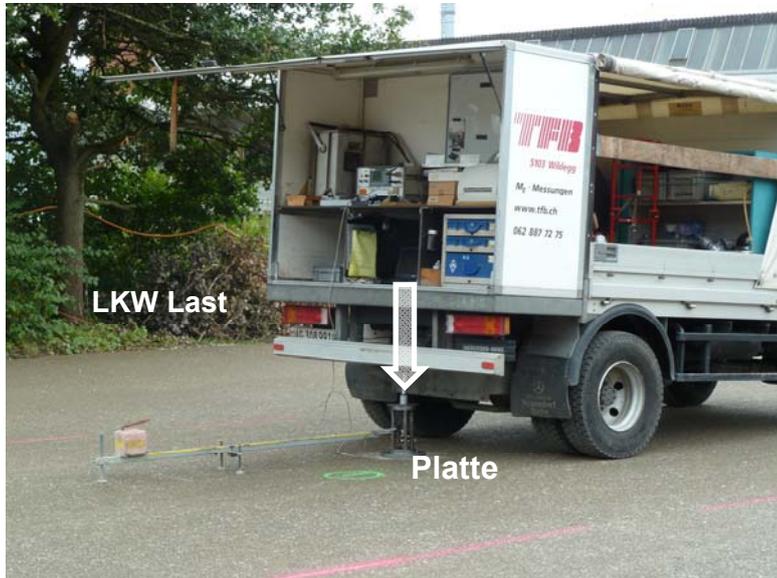
wiederholte Be- und Entlastung erfolgt mit Hilfe einer Druckvorrichtung und einem Lastwagen (Abb. 16). Die mittleren Normalspannungen unter der Platte samt zugehörigen Setzungen der einzelnen Laststufen werden in einem Drucksetzungsdiagramm dargestellt. Die Plattendruckversuche wurden vor Beginn des Tests durchgeführt.

**Abb. 16** Plattendruckversuch auf der Planie des Testfeldes

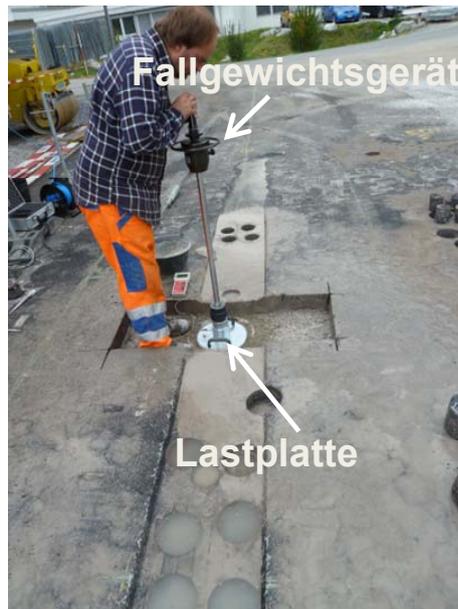
- Leichtes Fallgewichtsgerät (LFG): Das leichte Fallgewichtsgerät besteht aus einer Führungsstange, an deren oberem Ende ein 10kg schweres Fallgewicht auf einer Höhe von 70cm ausgeklinkt werden kann. Am unteren Ende der Führungsstange sitzt ein Tellerfederpaket, welches das Fallgewicht wieder nach oben katapultiert, wo es wieder eingeklinkt wird (Abb. 17). Diese Führungsstange wird auf eine Lastplatte aus Stahl mit 30cm Durchmesser aufgesetzt, die über ein Messkabel mit einer elektronischen Messeinrichtung verbunden ist. Diese Messeinrichtung misst die Setzung der Lastplatte und speichert die Daten. Daraus kann man den dynamischen Verformungsmodul  $E_{vd}$  berechnen. Über einen Drucker können die Setzungsdaten und -kurven dann direkt vor Ort und Stelle ausgedruckt werden. Untersuchungen mit dem LFG wurden gemäss der Deutschen Norm TP BF StB, Teil B 8.3 [22] vor Beginn und nach Ende des Tests durchgeführt.

**Abb. 17** LFG Messungen nach dem Test

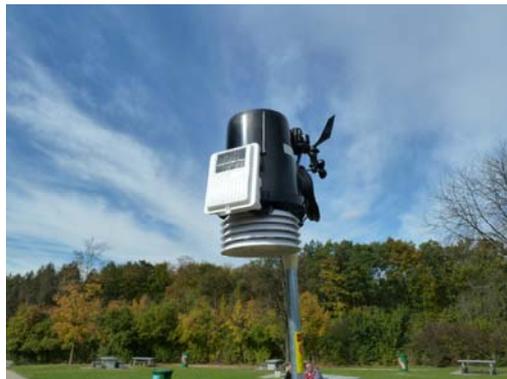
- Wetterstation: Die Wetterstation misst die Lufttemperatur, Feuchtigkeit, Niederschlagsmenge und Windstärke (Abb. 18) in regelmässigen Zeitabständen.

**Abb. 18** Wetterstation

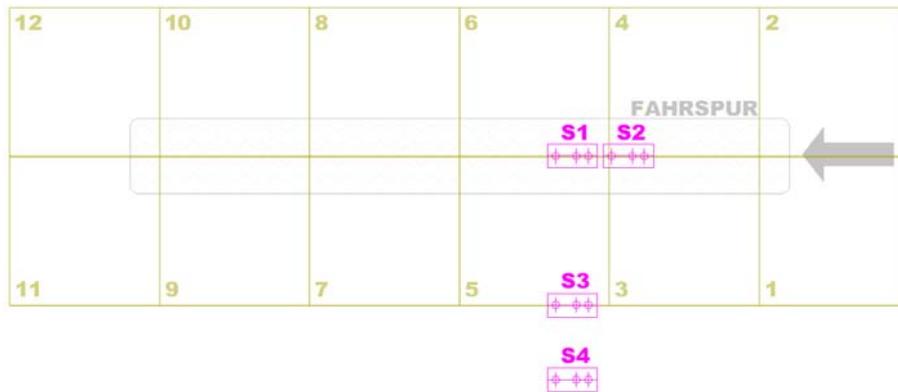
Die Messungen mit dem Portable Seismic Pavement Analyzer (PSPA) wurden an vier Stellen vorgenommen (Abb. 22). Zwei davon befanden sich in der Fahrspur also im belasteten Bereich. Die S1 und S2 Messungen erfolgten parallel zur Fahrrichtung. Die Messstellen S3 und S4 waren ausserhalb der Fahrspur und gelten als Referenzmessungen.

**Abb. 22** Positionen der PSPA Messungen

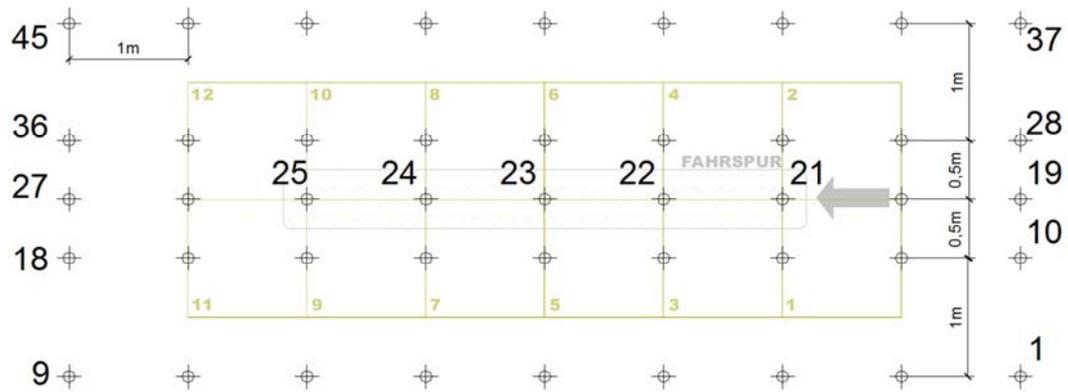
FWD (Falling Weight Deflectometer) Messungen wurden an 45 Punkten vorgenommen. Abb. 23 zeigt die Position der Punkte.. Punkte 21 bis 25 sind in der Mitte der Fahrspur gelegen. Die Abstände wurden generell auf 1m festgelegt, jedoch wurde die Dichte der Punkte im Bereich der Fahrspur erhöht. Temperatur und Schädigungen haben einen Einfluss auf die Werte der Durchbiegung. Messungen ausserhalb der belasteten Fläche können deshalb für Vergleichszwecke herangezogen werden.

**Abb. 23** Positionen der einzelnen FWD-Messungen

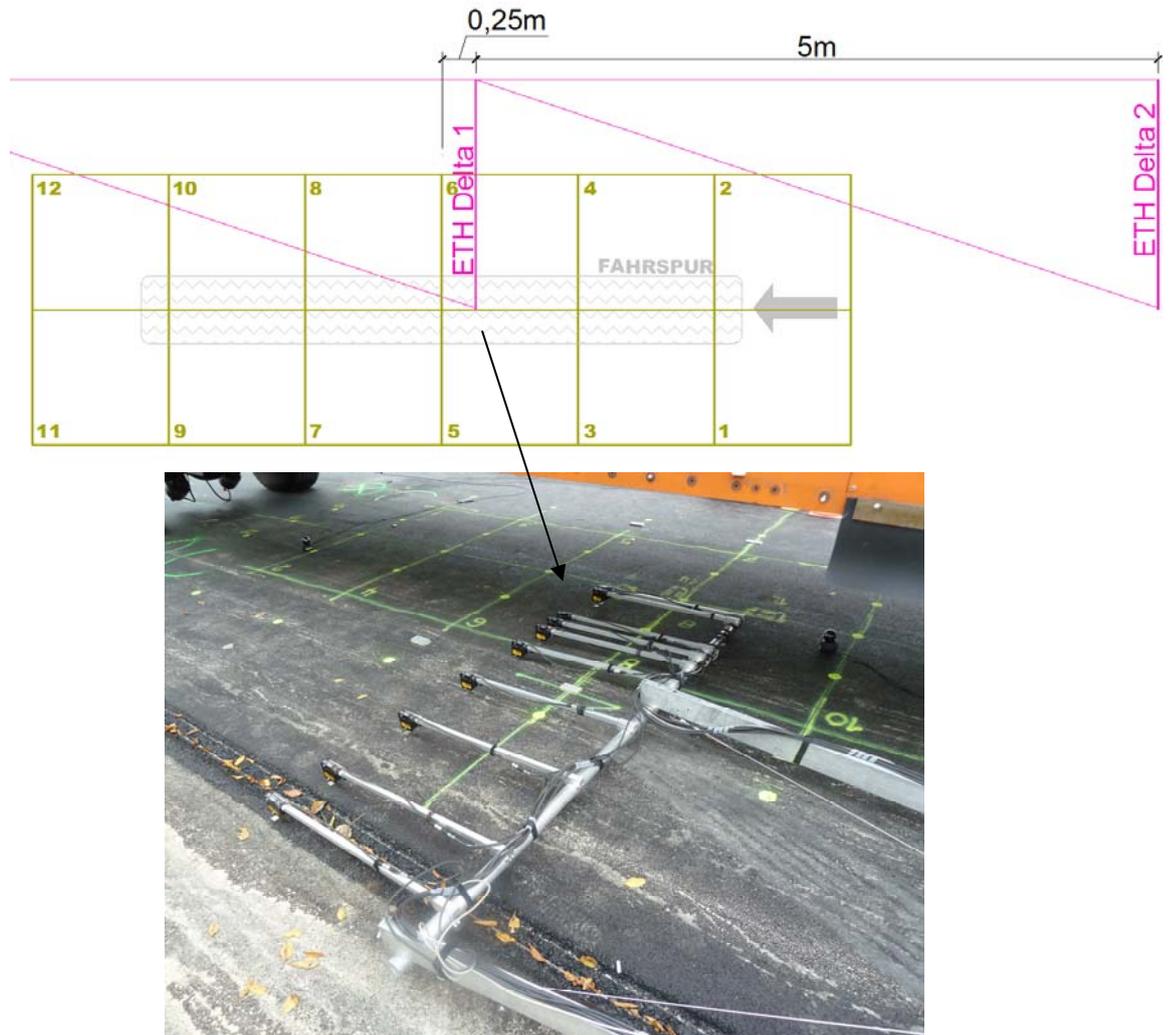
Die zwei Positionen für die ETH Delta Messungen wurden in Absprache mit Basler & Hofmann festgelegt (Abb. 24). An beiden Stellen befanden sich die Lasersensoren senkrecht zur Fahrspur. Die erste Position, ETH Delta 1, ist 0.25m von der Mitte der Fahrspur entfernt. Sie befindet sich innerhalb der Belastungsstrecke. Die Position ETH Delta 2 ist 5m von der Mitte der Fahrspur entfernt und ausserhalb der Belastungsstrecke und gilt als Referenzmessung

**Abb. 24** Positionen ETH Delta-Messungen

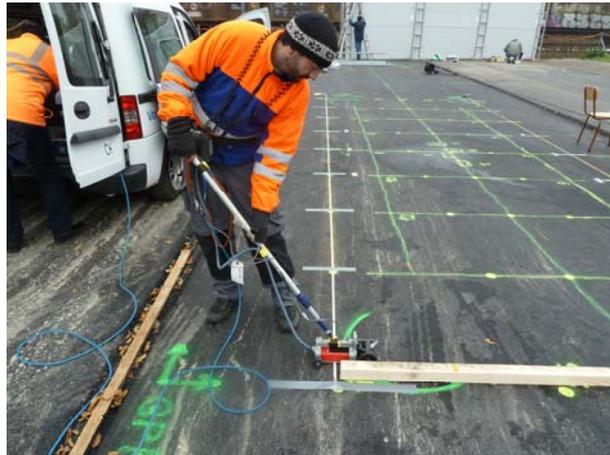
**Abb. 25** Positionen der GPR-Messungen

GPR Messungen (Abb. 25) wurden auf dem ganzen Feld im Abstand von 10cm durchgeführt.

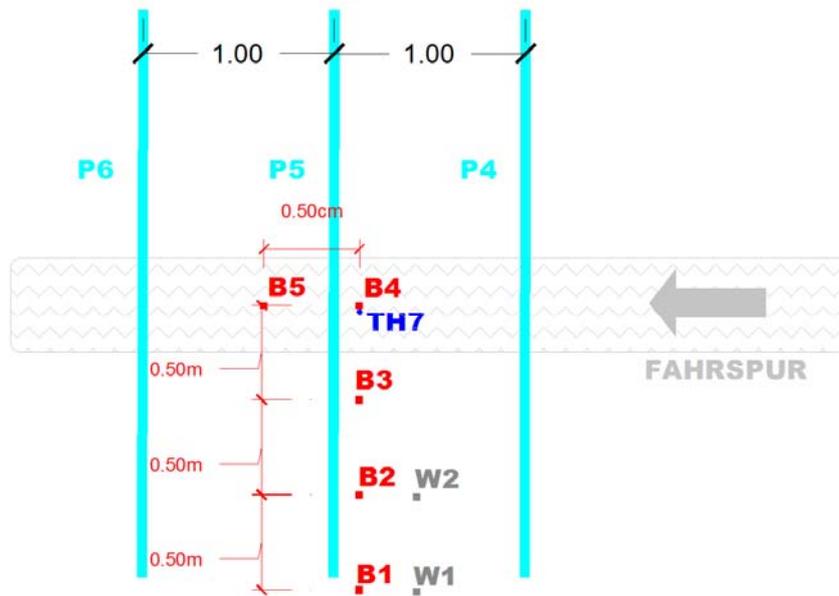
Abb. 26 zeigt die Positionen der Sensoren bei Belastungsstrecke 2. W1 und W2 stellen die Messpositionen der Wegaufnehmer dar. Die Beschleunigungssensoren sind mit B1 bis B5 gekennzeichnet. Zusätzlich wurde beim Sensor B4 in der Fahrspur noch ein Thermoelement TH7 platziert um die Belagstemperatur während des Tests zu erfassen und mit Belastungsstrecke 1 zu vergleichen. Die Querprofile wurden an den gleichen Positionen wie bei Belastungsstrecke 1 gemessen um einen direkten Vergleich zu ermöglichen.

**Abb. 26** Positionen der Profilmessungen, Beschleunigungssensoren und Wegaufnehmer bei Belastungstrecke 2

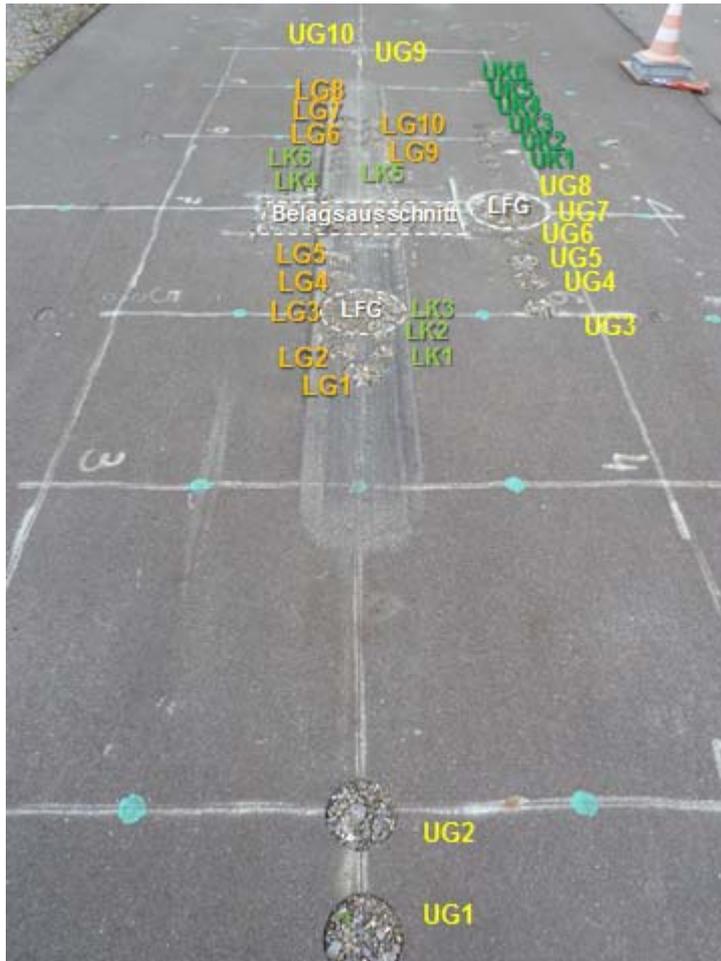
- LG1 bis LG10: Durchmesser 150 mm, befahrener Bereich
- UG1 bis UG10: Durchmesser 150 mm, unbefahrener Bereich
- LK1 bis LK6: Durchmesser 100 mm, befahrener Bereich
- UK1 bis UK6: Durchmesser 100 mm, unbefahrener Bereich

**Abb. 27** Bezeichnungen und Entnahmestellen der Bohrkörner

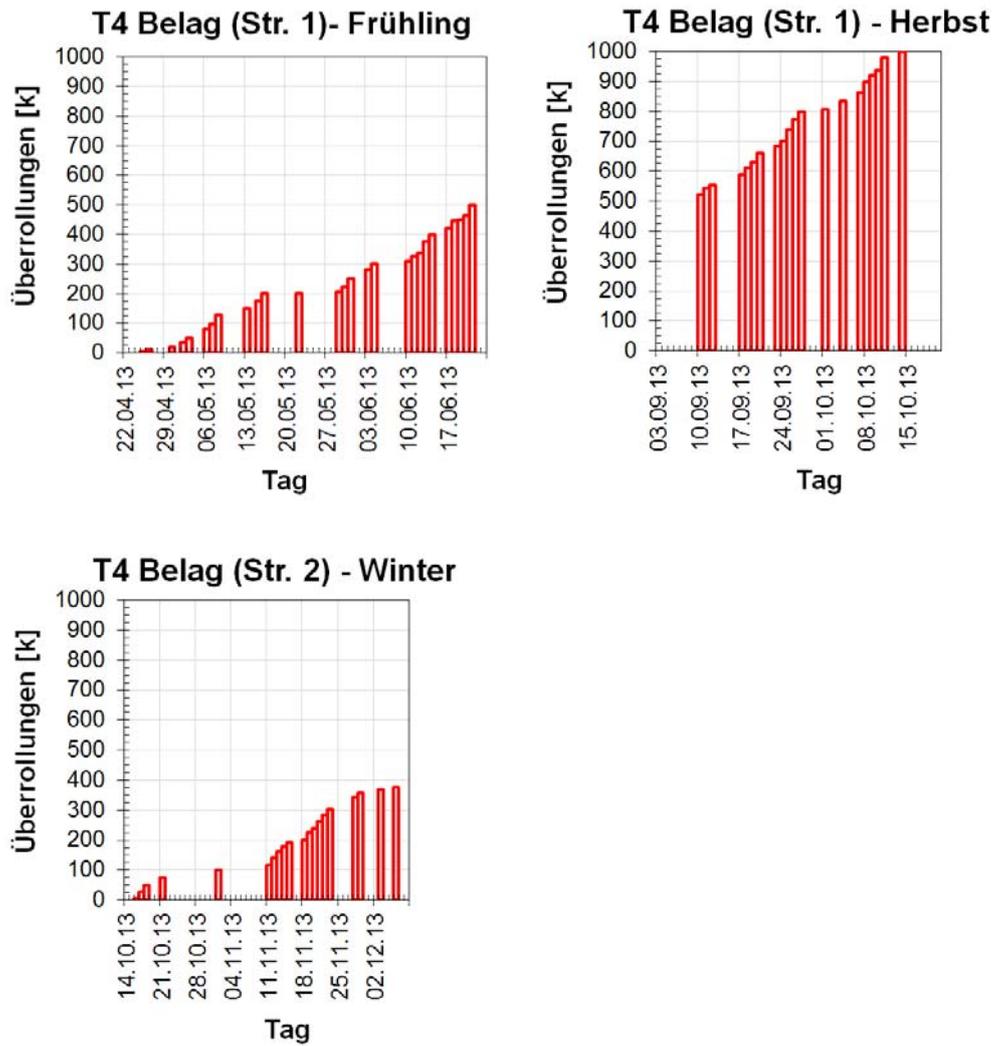
Die Belastung des Belags durch den MLS10 wurde in 3 Phasen, von Ende April 2013 bis Anfang Dezember 2013 durchgeführt (siehe Abb. 28). Dies entspricht einer ersten Belastungsphase auf Belastungstrecke 1 mit Frühlingstemperaturen und einer zweiten Phase mit Herbsttemperaturen. Insgesamt wurden 1'000'000 Überrollungen in diese Belastungstrecke durchgeführt. Für die letzte Phase mit Wintertemperaturen (siehe Abb. 29), wurde der MLS10 um 5m auf Belastungstrecke 2 verschoben. Ziel war es, der Einfluss der Temperatur auf die Spurrinnenbildung des Belags herauszufinden.

**Abb. 28** Verlauf der kumulierten Anzahl Überrollungen während der Testphasen in den Jahren 2012 und 2013

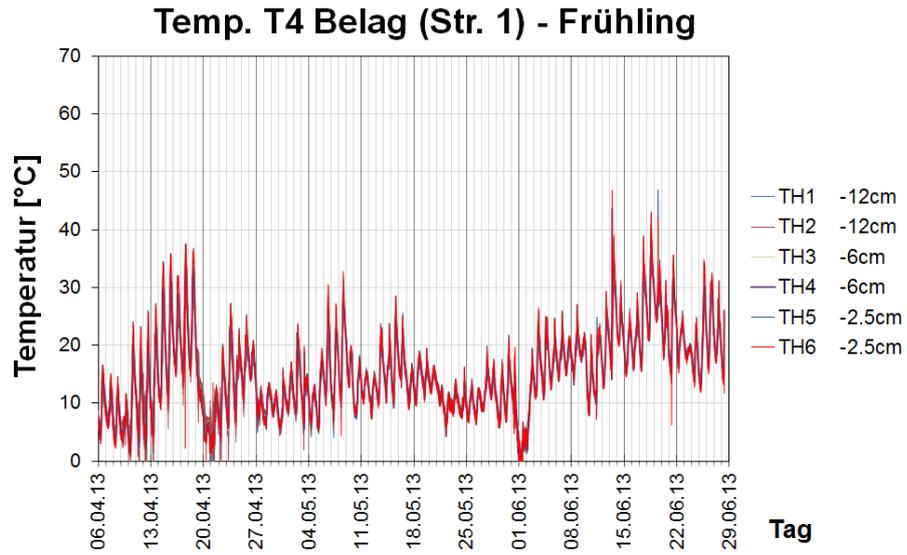
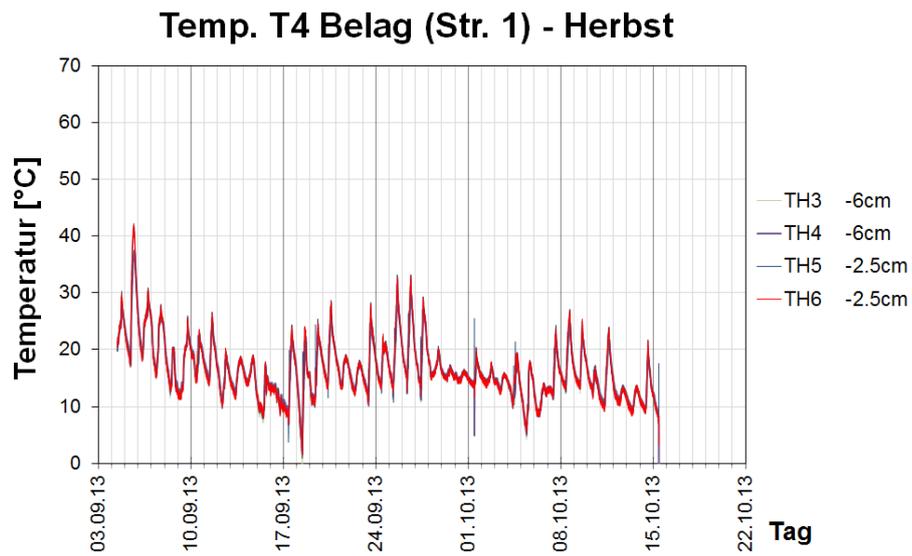
**Abb. 30** Temperaturverlauf in Belastungstrecke 1 während der a) Frühlings- und b) Herbstphase

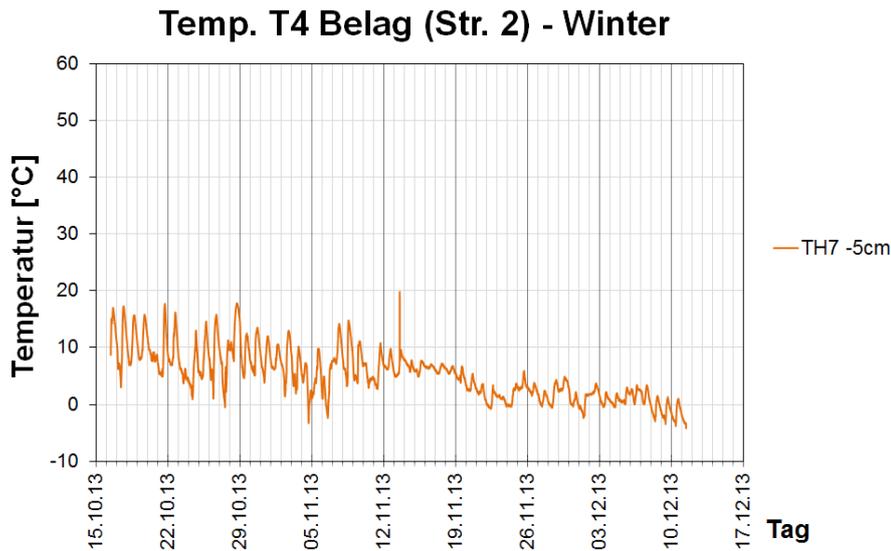
**Abb. 31** Temperaturverlauf in Belastungstrecke 2 während der Winterphase

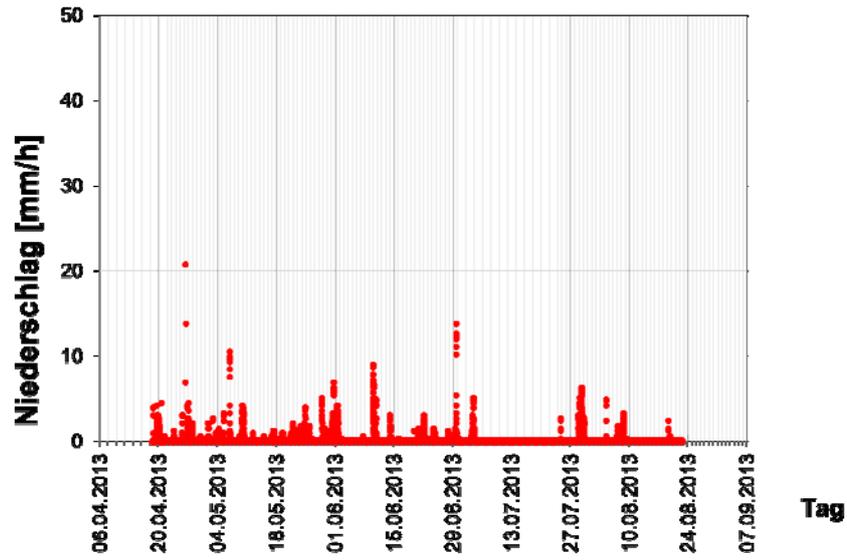
Abb. 32 stellt die gemessenen Niederschläge in der Frühlingphase dar. Ab September 2013 war die Wetterstation aufgrund eines Sturmes defekt. Die Ergebnisse zeigen aber, dass der erste Teil des Versuchs im Frühling relativ feucht war.

Abb. 32 Niederschlagverlauf während der Frühlingsphase

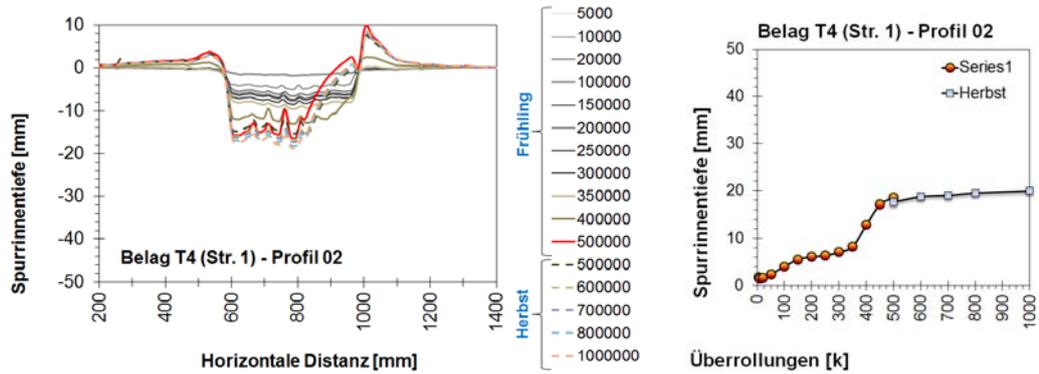
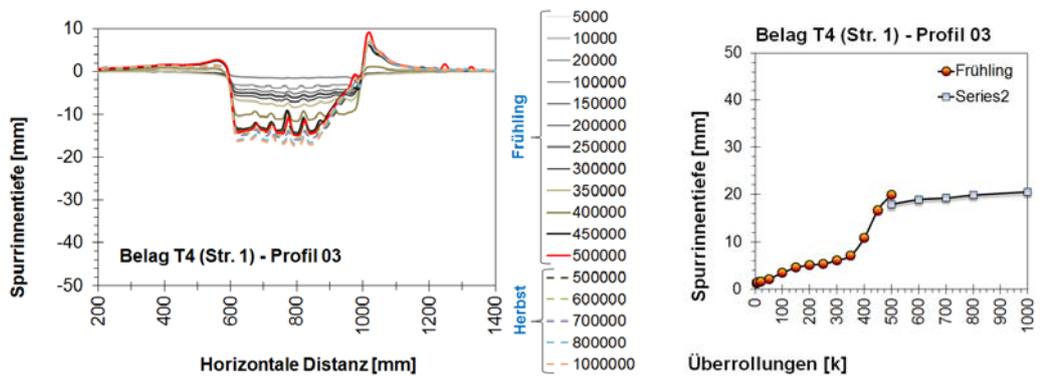
**Abb. 34** Querprofile und maximale Spurrinntiefe in Abhängigkeit der MLS10 Überrollungen, Belastungstrecke 1

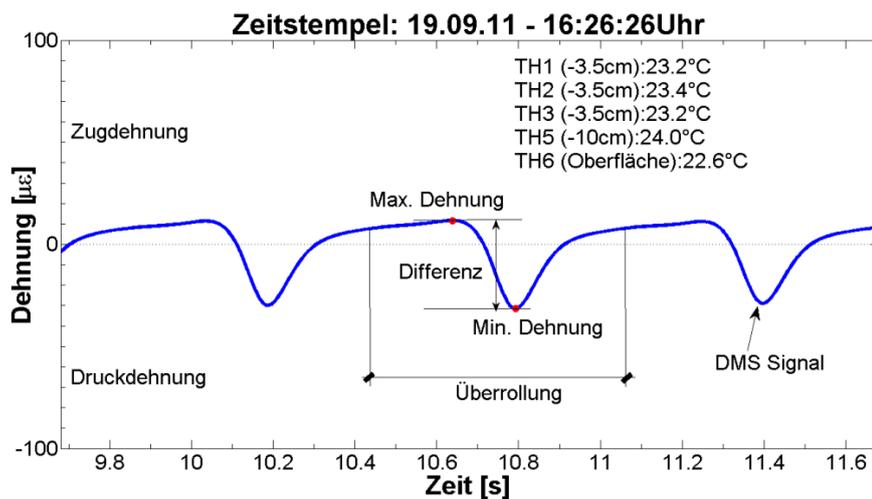
Aufgrund der gewählten Messmethode sammelten sich sehr grosse Datenmengen an. Es ist daher kaum möglich einen vollständigen Überblick über alle Daten zu geben. Im Folgenden wurde eine Methode entwickelt um den Zustand des Belags für eine bestimmte Anzahl Überrollungen an bestimmten Zeitpunkten zu beurteilen.

Abb. 36 Beispielhafter Kurvenverlauf für gemessenen Dehnungen im Belag

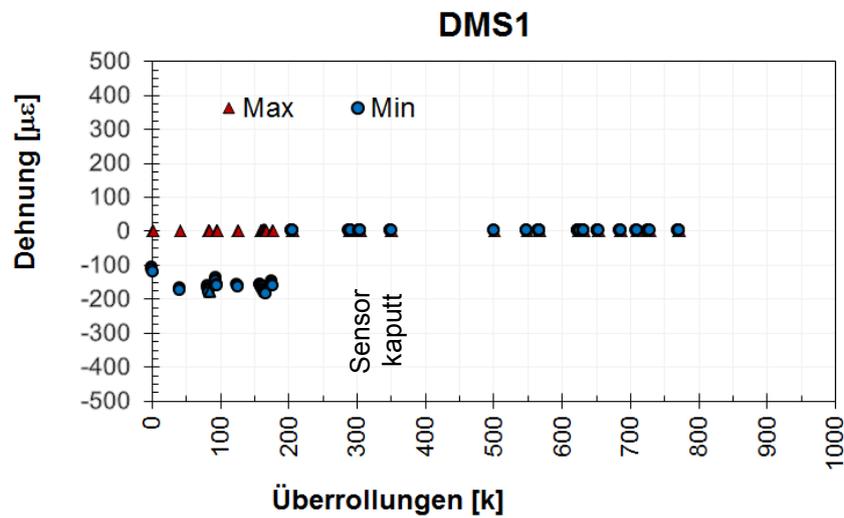
**Abb. 37** Ergebnisse DMS1 ( -2.5cm, Längsrichtung) für eine Temperatur zwischen 19°C und 20°C: a) Dehnungen eines Lastzyklus b) Maximale und minimale Dehnung eines Lastzyklus bei verschiedenen Anzahl Überrollungen

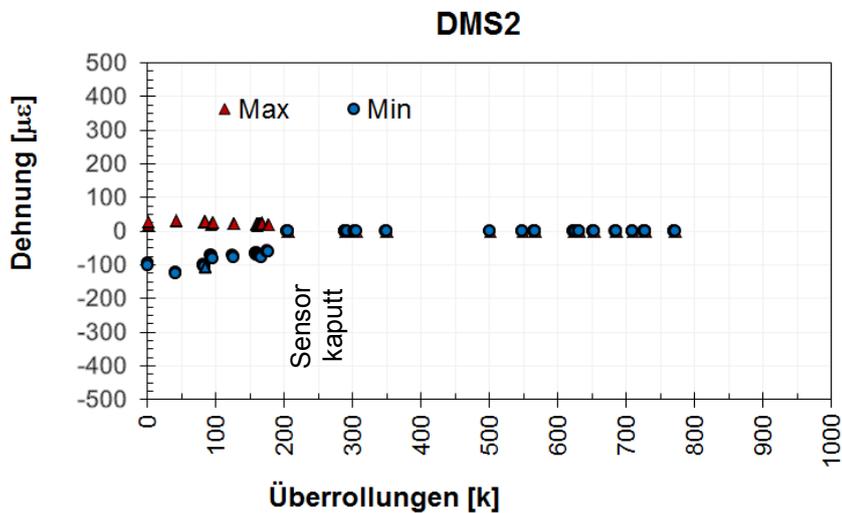
**Abb. 38** Ergebnisse DMS2( -2.5cm, Längsrichtung) für eine Temperatur zwischen 19°C und 20°C: a) Dehnungen eines Lastzyklus b) Maximale und minimale Dehnung eines Lastzyklus bei verschiedenen Anzahl Überrollungen

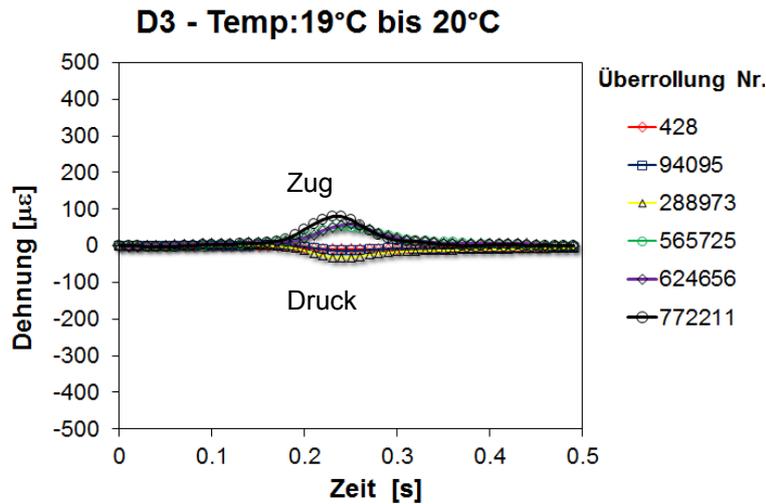
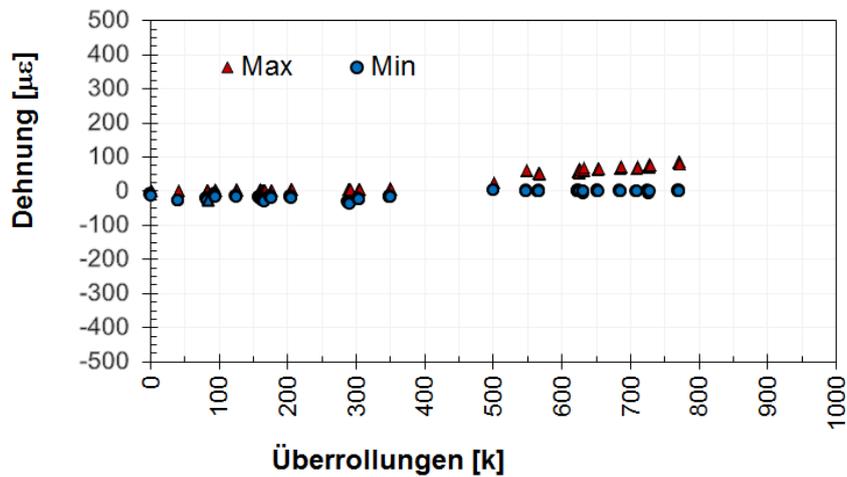
**Abb. 39** Ergebnisse DMS3( -6cm, Querrichtung) für eine Temperatur zwischen 19°C und 20°C: a) Dehnungen eines Lastzyklus b) Maximale und minimale Dehnung eines Lastzyklus bei verschiedenen Anzahl Überrollungen

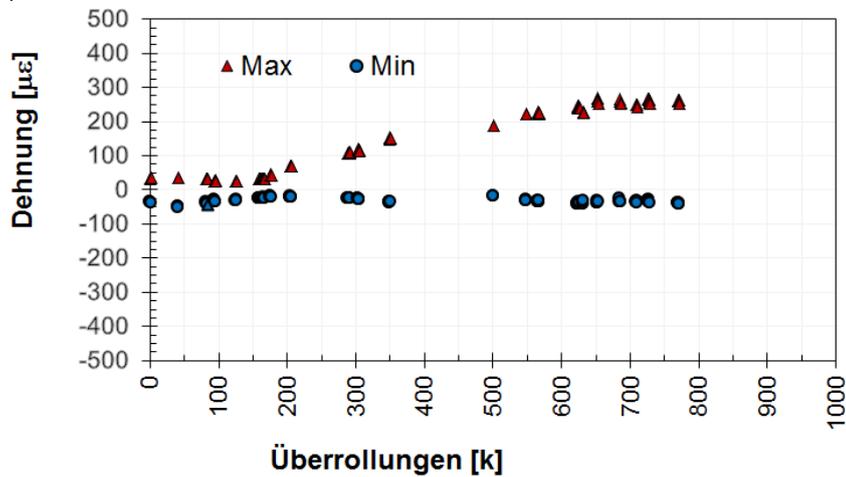
**Abb. 40** Ergebnisse DMS4(-6cm, Querrichtung) für eine Temperatur zwischen 19°C und 20°C: a) Dehnungen eines Lastzyklus b) Maximale und minimale Dehnung eines Lastzyklus bei verschiedenen Anzahl Überrollungen

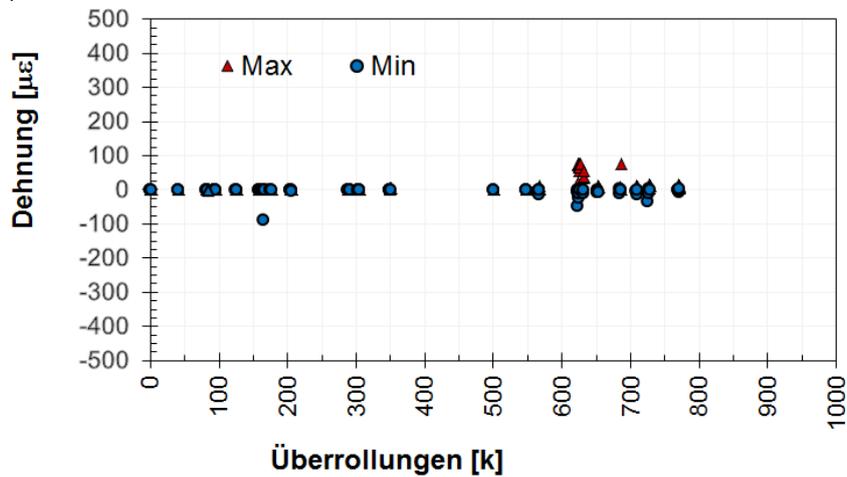
**Abb. 41** Ergebnisse DMS5( -12cm, Querrichtung) für eine Temperatur zwischen 19°C und 20°C: a) Dehnungen eines Lastzyklus b) Maximale und minimale Dehnung eines Lastzyklus bei verschiedenen Anzahl Überrollungen

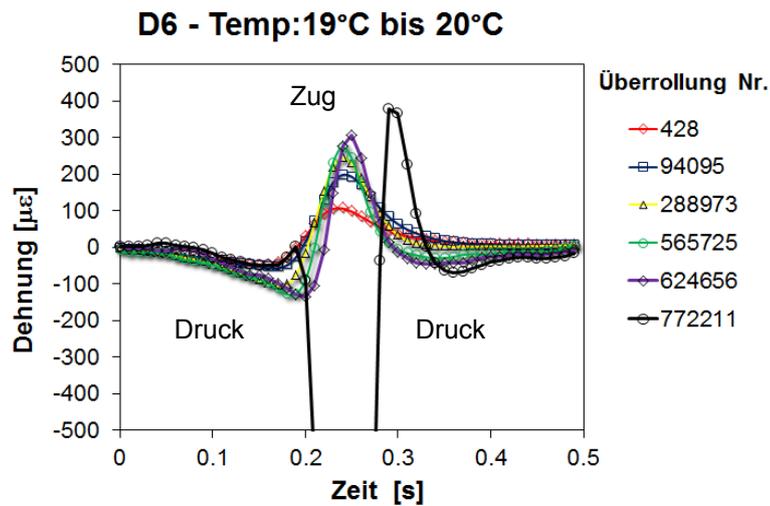
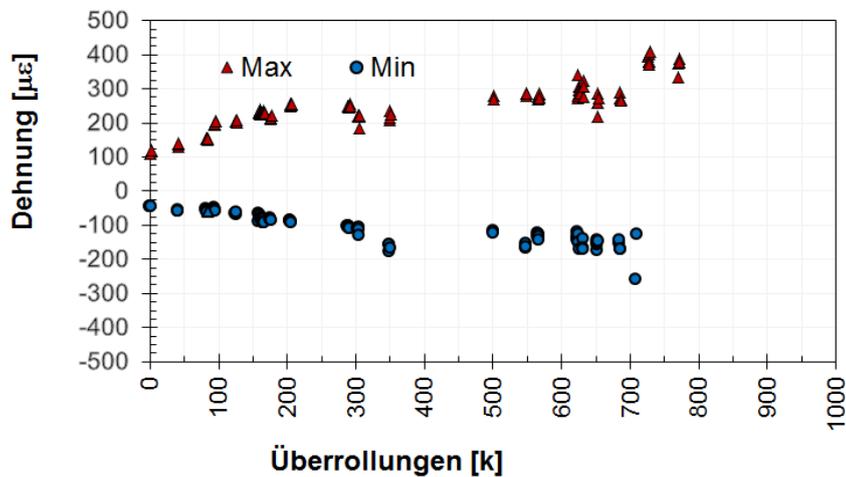
**Abb. 42** Ergebnisse DMS6( -12cm, Längsrichtung) für eine Temperatur zwischen 19°C und 20°C: a) Dehnungen eines Lastzyklus b) Maximale und minimale Dehnung eines Lastzyklus bei verschiedenen Anzahl Überrollungen

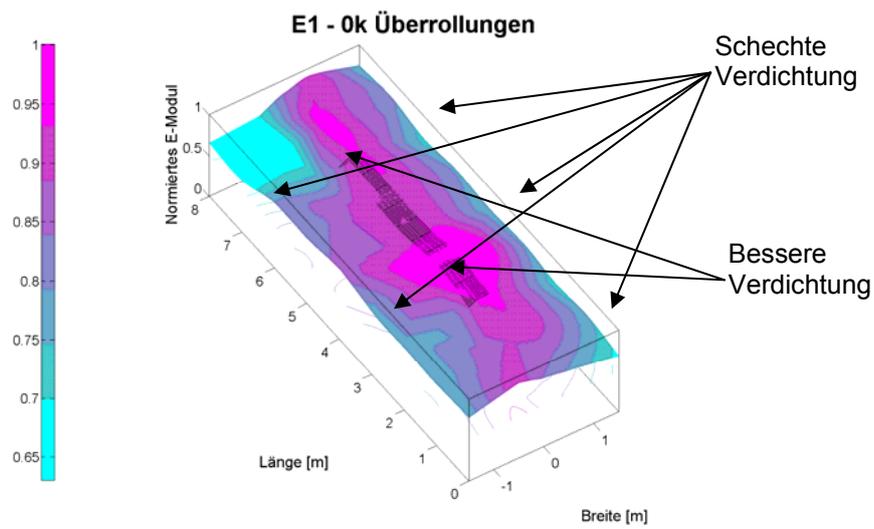
Die nachfolgenden Graphiken (Abb. 43 bis Abb. 48) zeigen jeweils die auf den Maximalwert normierten elastischen Module innerhalb der betreffenden Schicht an den verschiedenen Stellen des Testfeldes. Es zeigt sich, dass der Modul der Asphalt-Belagsschichten vor der Belastung in der Mitte der Strecke am grössten ist. Der Grund hierfür ist, dass die Verdichtung der Asphalt-Belagsschichten am Rande des Belag schlechter ist, da keine laterale Einschränkung während der Verdichtungsarbeiten herrscht. Deutlich zu sehen ist, dass aufgrund der Risse in der Fahrspur, die E-Module deutlich abgenommen haben (ca. 30% der E-Modul am Rand der Fahrspur). Auch das ungebundene Gemisch der Foundationsschicht hat sich unterhalb der Belastungsstrecke leicht verdichtet und deshalb einen höheren Modulwert als am Anfang erreicht. Insgesamt hat auch der Modul neben der Belastungsstrecke zugenommen. Deutlich zu sehen ist, dass sich der Untergrund, namentlich unter der Belastungsstrecke, stark verdichtet hat und dementsprechend nach dem Test einen höheren Modul aufweist als davor.

**Abb. 43** Auf innerhalb der Schicht normierter elastischer Modul  $E_1$  der Asphaltsschichten bei a) 0, b) 500'000 und c) 1'000'000 Überrollungen

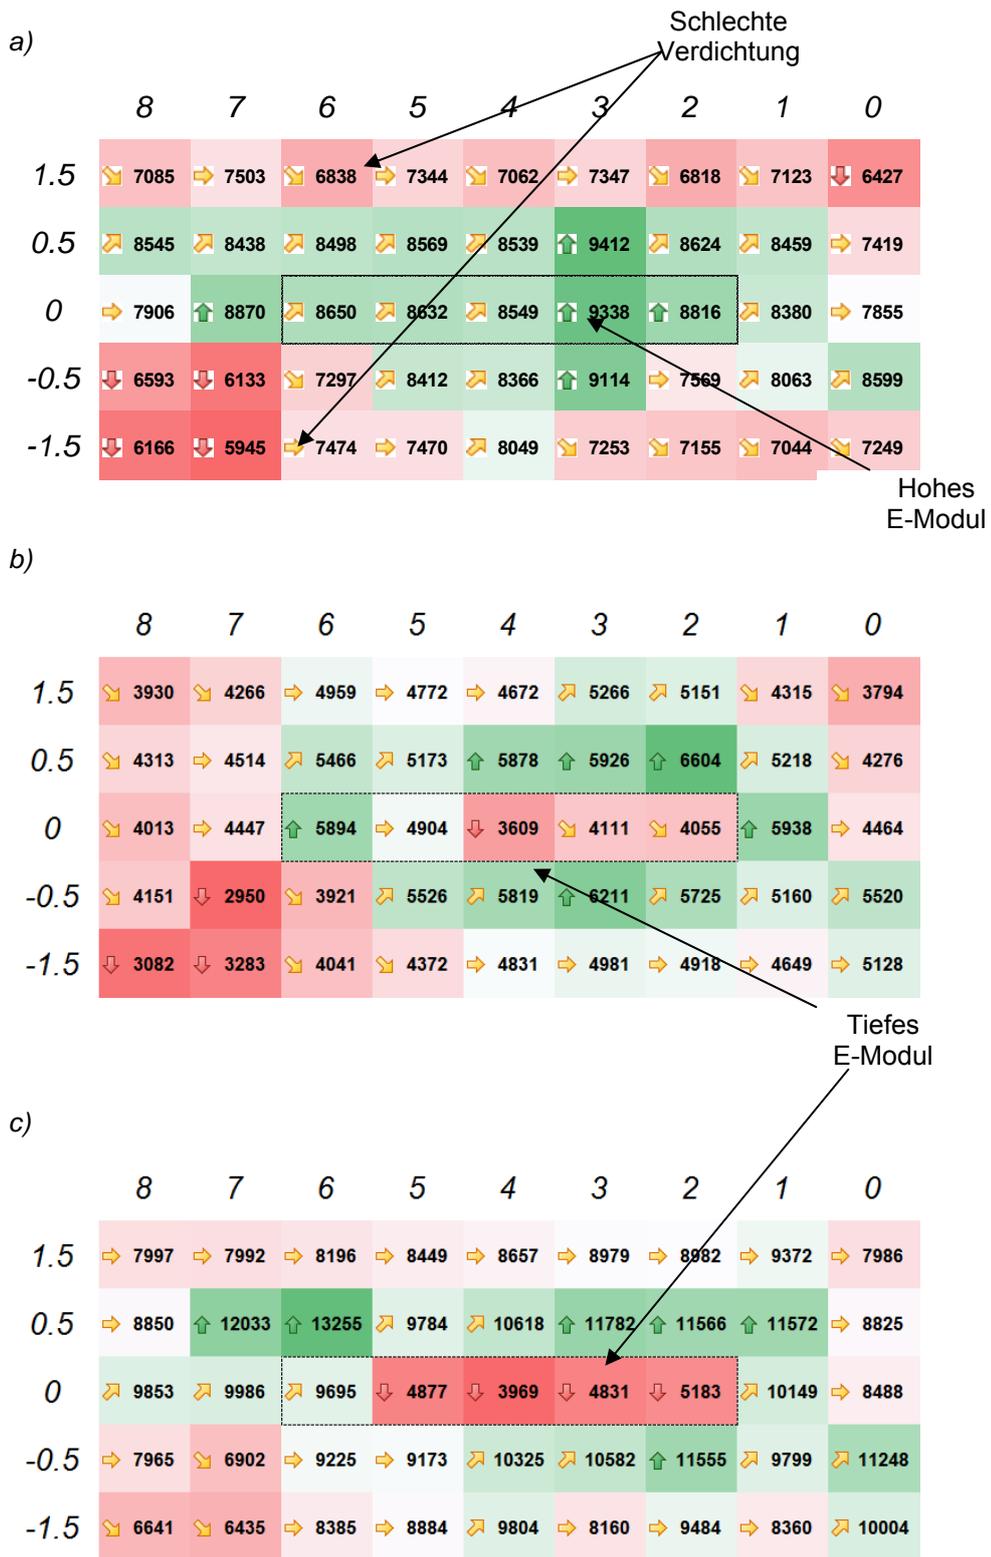
Abb. 44 Elastischer Modul  $E_1$  in MPa der Asphalt-schichten in jedem Messpunkt bei a) 0, b) 500'000 und c) 900'000 Überrollungen. Farbskala: Rot-> Tiefster E-Modul, Grün-> Höchster E-Modul

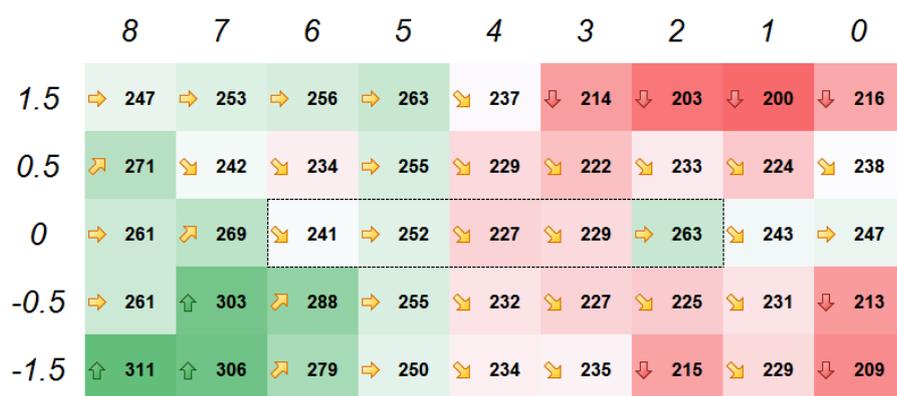
**Abb. 46** Elastischer Modul  $E_2$  in MPa der Ungebundenes Gemisch in jedem Messpunkt bei a) 0, b) 500'000 und c) 900'000 Überrollungen. Farbskala: Rot-> Tiefster E-Modul, Grün-> Höchster E-Modul

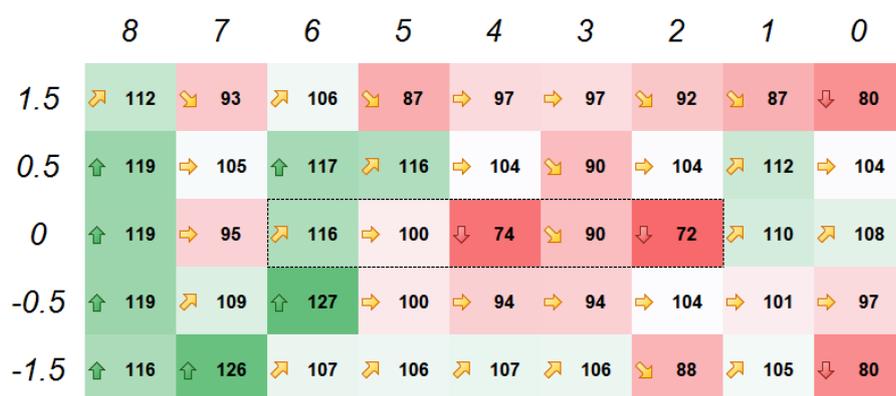
**Abb. 48** Elastischer Modul  $E_3$  in MPa der Untergrund in jedem Messpunkt bei a) 0, b) 500'000 und c) 1'000'000 Überrollungen. Farbskala: Rot-> Tiefster E-Modul, Grün-> Höchster E-Modul

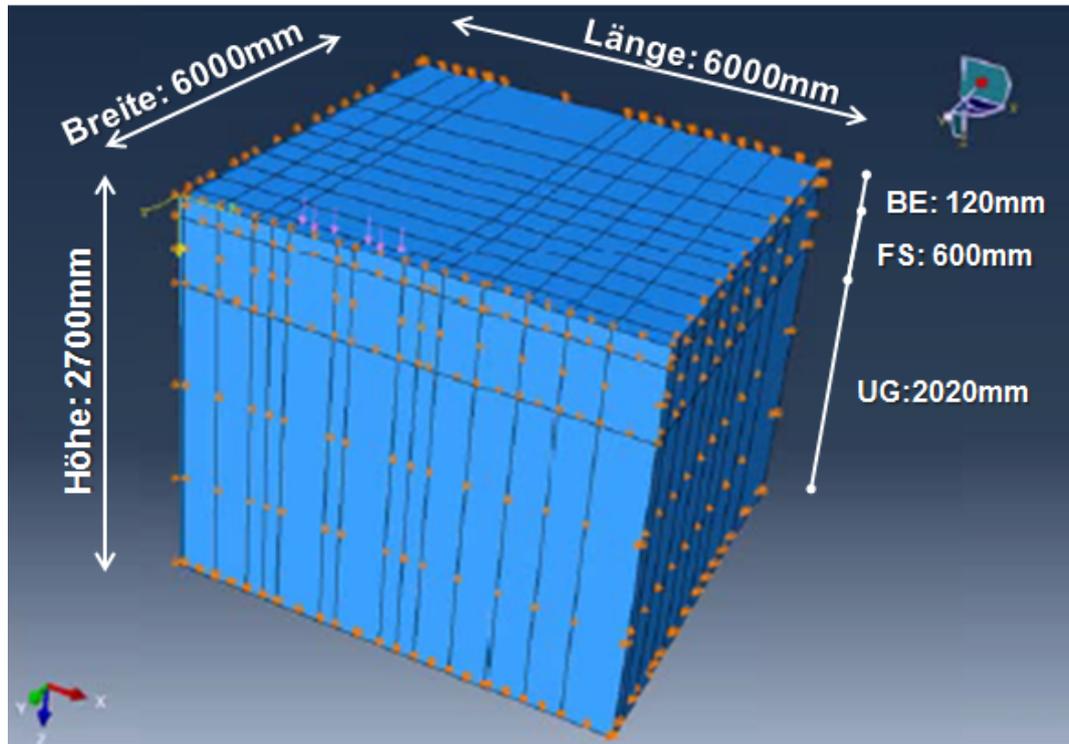
**Abb. 50** Abmessungen und Schichtdicke des 3D Plaxis Modells, wobei BE: Belag (Deck-, Binder und Tragschicht); FS: Fundationsschicht und UG: Untergrund
