## **Vergleich verschieden starker Asphalt- Belagsaufbauten: Ermittlung der Versa- gensgrenze eines T4 Norm- Belages mit der mobilen Grossversuchsanlage MLS10**

**Comparison of different asphalt pavement structures:  
determination of the endurance limit of a T4 standard  
pavement with the full-scale mobile load simulator MLS10**

**Empa, Eidgenössische Materialprüfungs- und Forschungsanstalt  
Martin Arraigada, Dr., Dipl. Ing.  
Andreas Treuholz, M.Sc.  
Manfred N. Partl, Prof. Dr., Dipl. Ing. ETH.**

**Forschungsprojekt ASTRA 2011/014\_OBF auf Antrag des  
Bundesamtes für Strassen (ASTRA)**

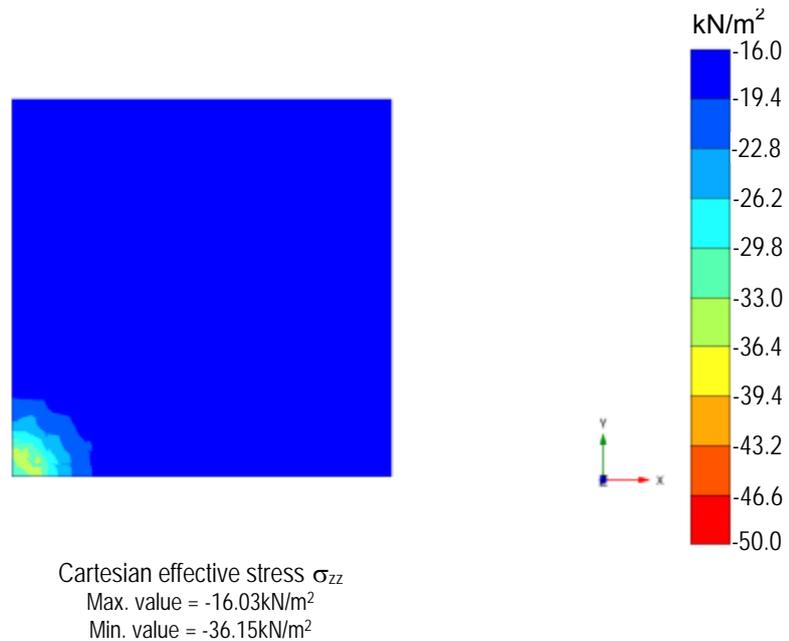
Um die unterschiedlichen Steifigkeiten des Untergrundes teilweise zu erklären, müssen die Vertikalspannungen auf dem Planum (Untergrund) betrachtet werden (Abb. 52).

**Abb. 52** Vertikalspannungen auf dem Untergrund. E-Modul Asphalt: 4000MPa, E-Modul FS: 300MPa, E-Modul UG: 80MPa

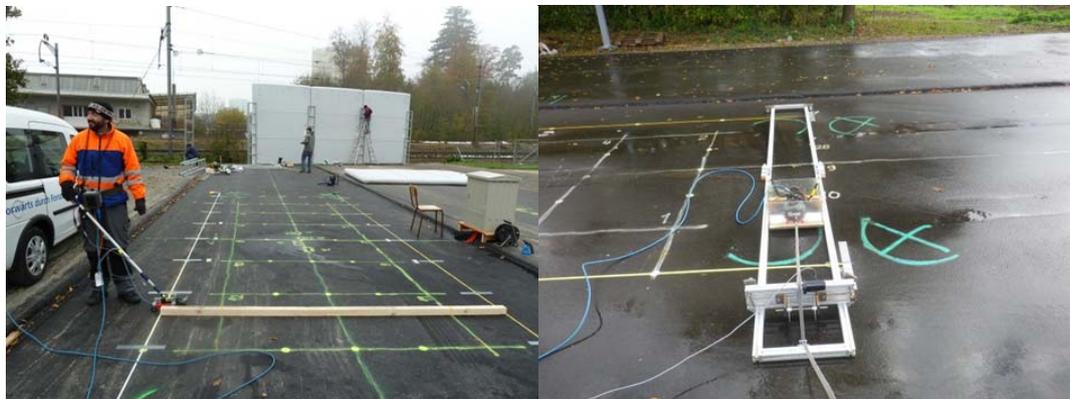
**Abb. 53** Radarantenne auf dem Messfeld, Messkampagne vom 16.04.13 (links) und angepasste Messapparatur, Messkampagne vom 18.11.13 (rechts)

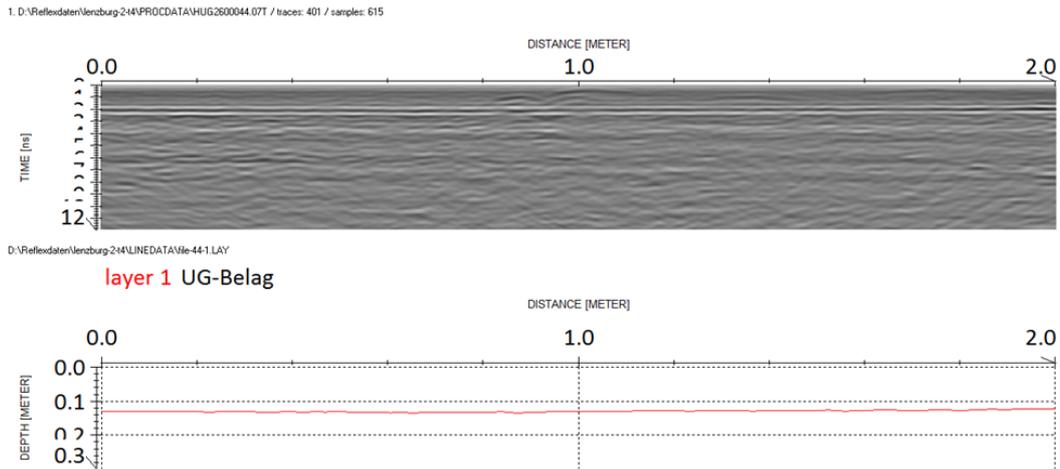
Abb. 58 Datensatz (oben) und Belagsdicke (unten) auf der Linie 4.0m

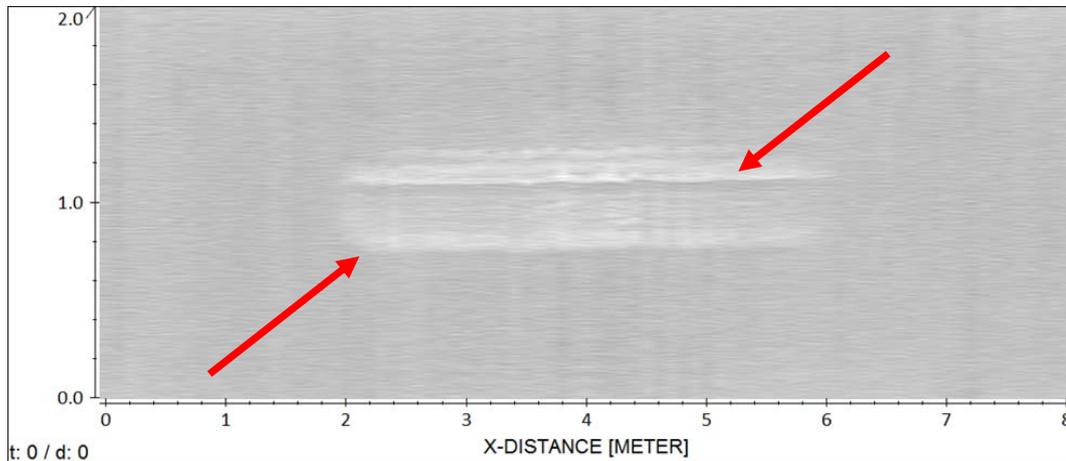
**Abb. 60** nach Belastung, Tiefe 0.0cm, scale 1.4

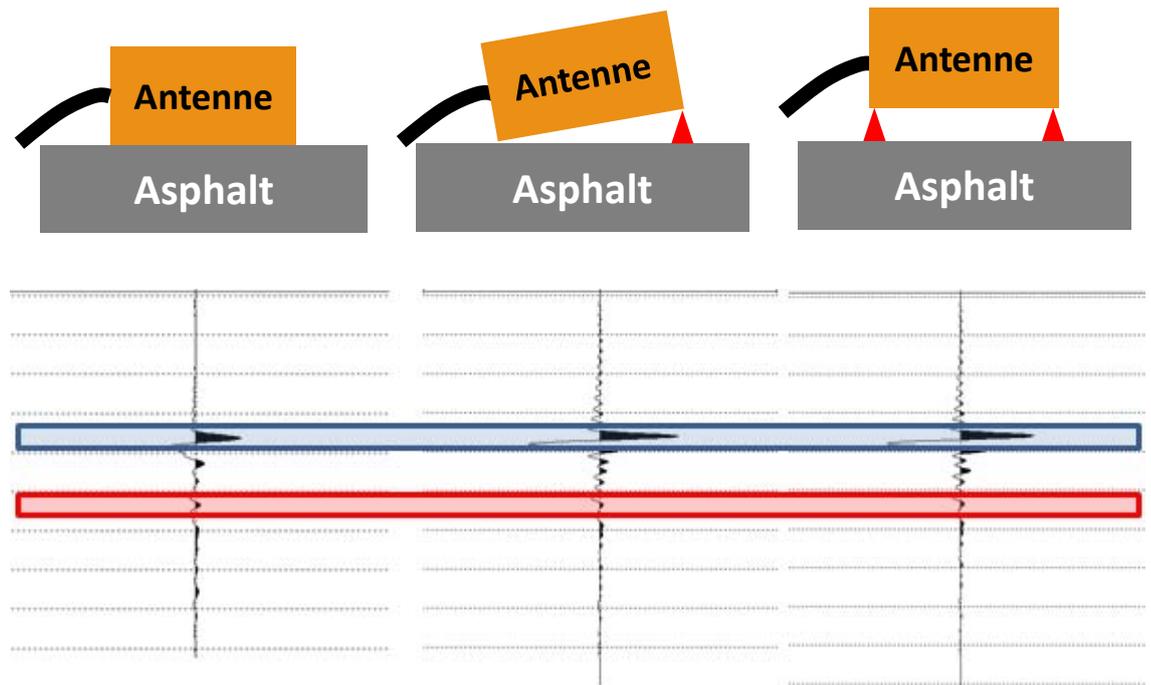
**Abb. 61** Antennenkasten auf Asphalt (links), Antennenkasten gekippt auf Asphalt (mitte), Antennenkasten beidseitig 1 cm über Asphalt (rechts)

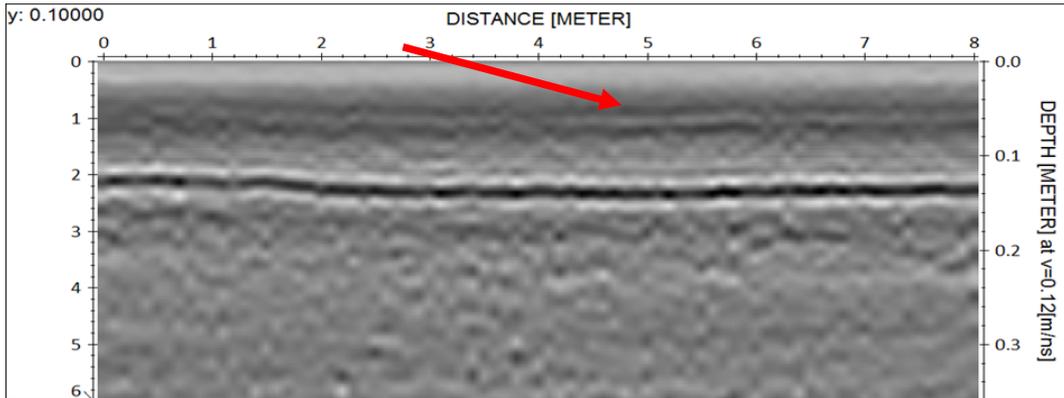
**Abb. 62** Nach Belastungsversuch, längs, 0.1m ab Seite Zürich

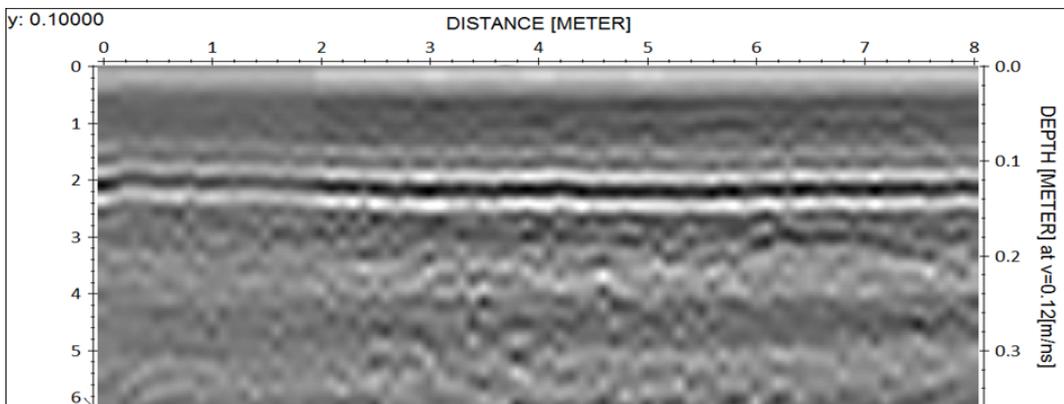
**Abb. 63** Vor Belastungsversuch, längs, 0.1m ab Seite Zürich

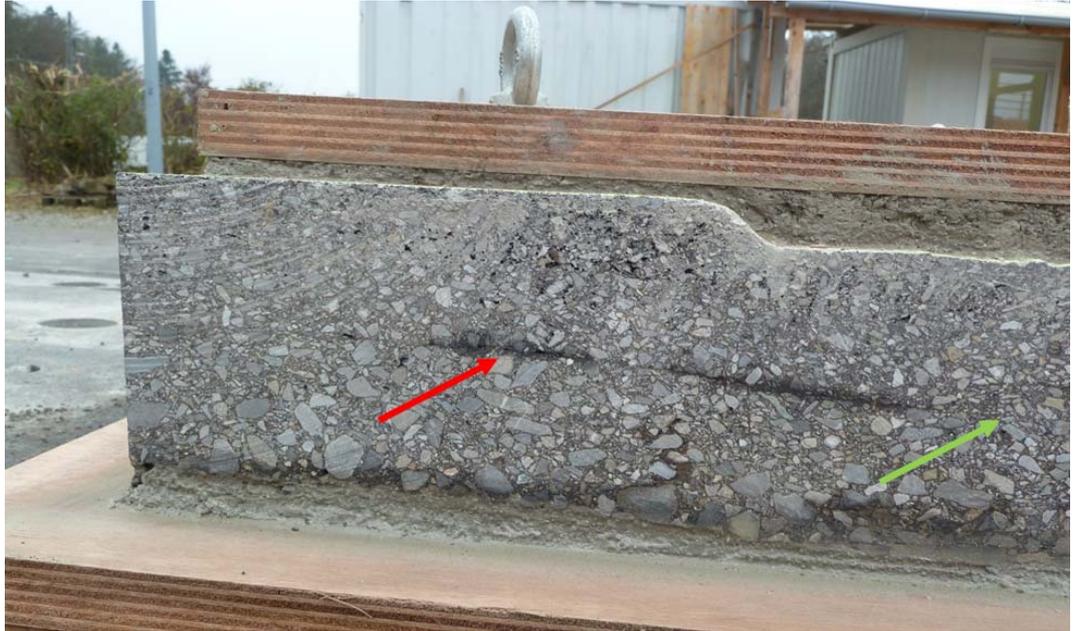
**Abb. 64** Riegel mit stark (roter Pfeil) oder schwach (grüner Pfeil) hervortretender Schichtgrenze

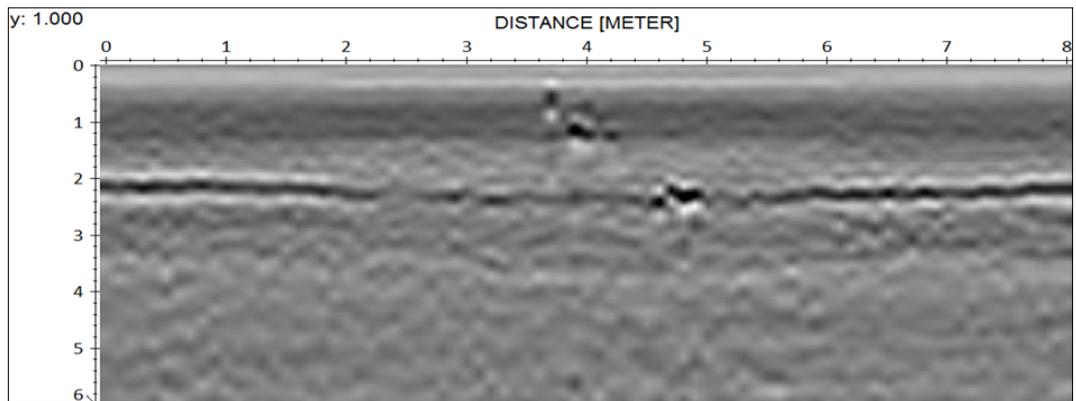
**Abb. 65** Nach Belastungsversuch, längs, 1m ab Seite Zürich

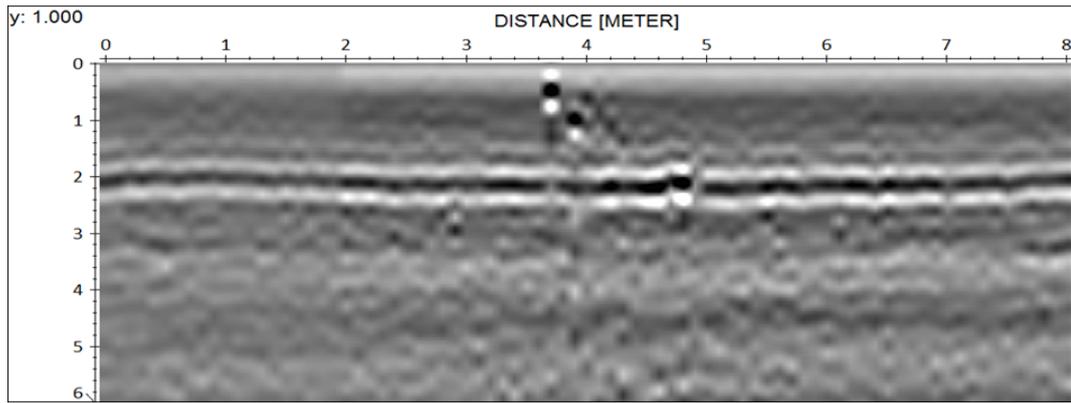
Abb. 66 vor Belastungsversuch, längs, 1m ab Seite Zürich

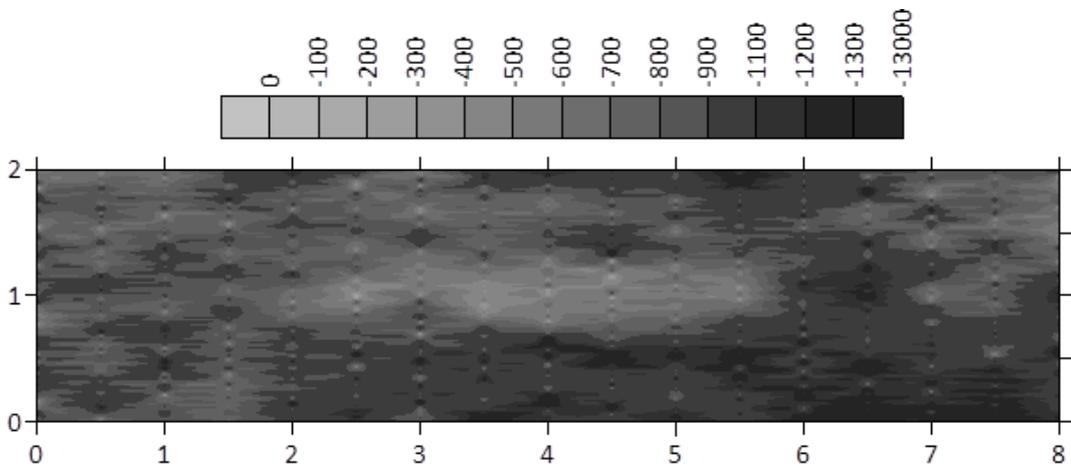
Abb. 67 Reflexionsamplituden an Untergrenze Belag, nach Belastung

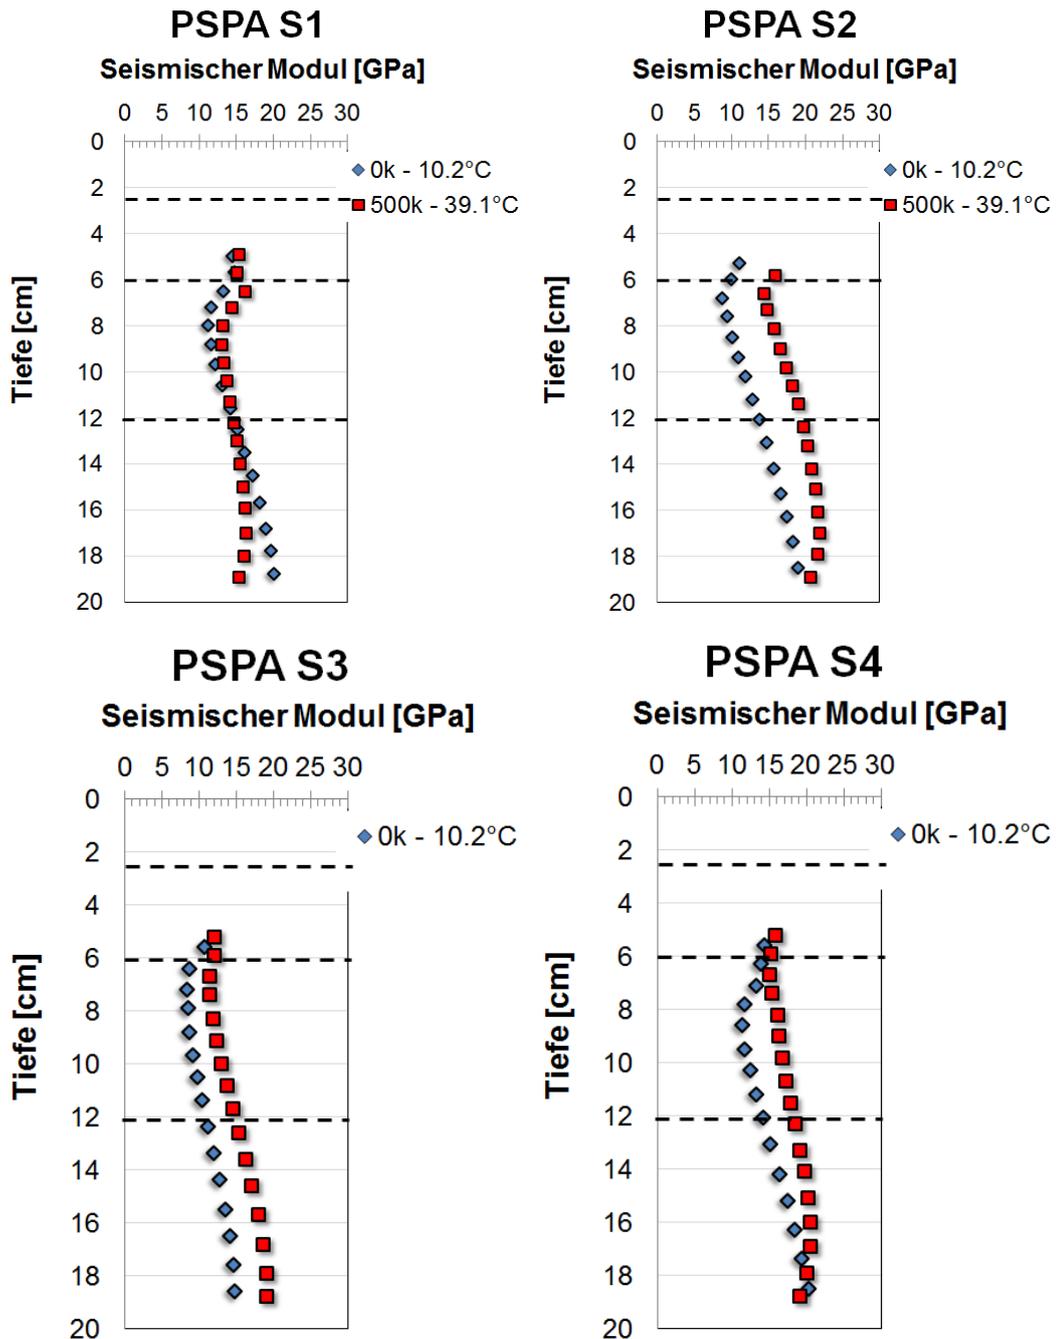
Abb. 70 Vergleich der seismischen Modulmessungen bei S1, S2, S3 und S4 am Anfang des Tests bei 0 Überrollungen und nach 500'000 Überrollungen

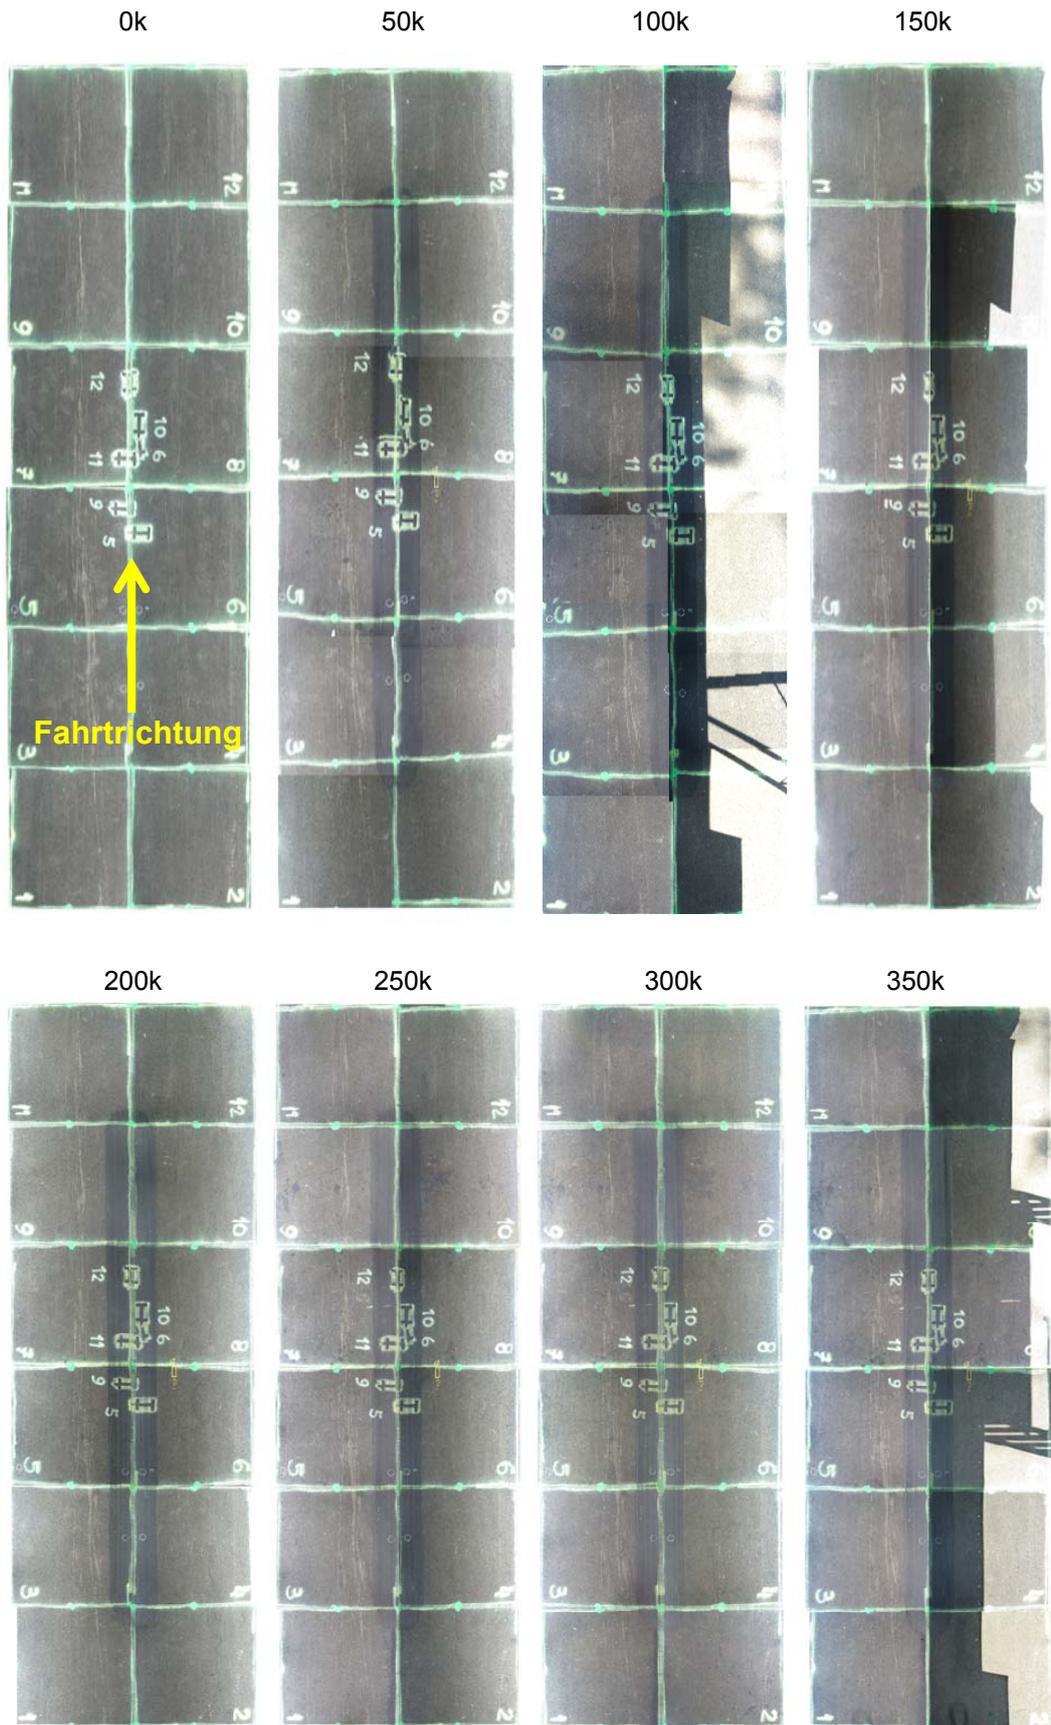
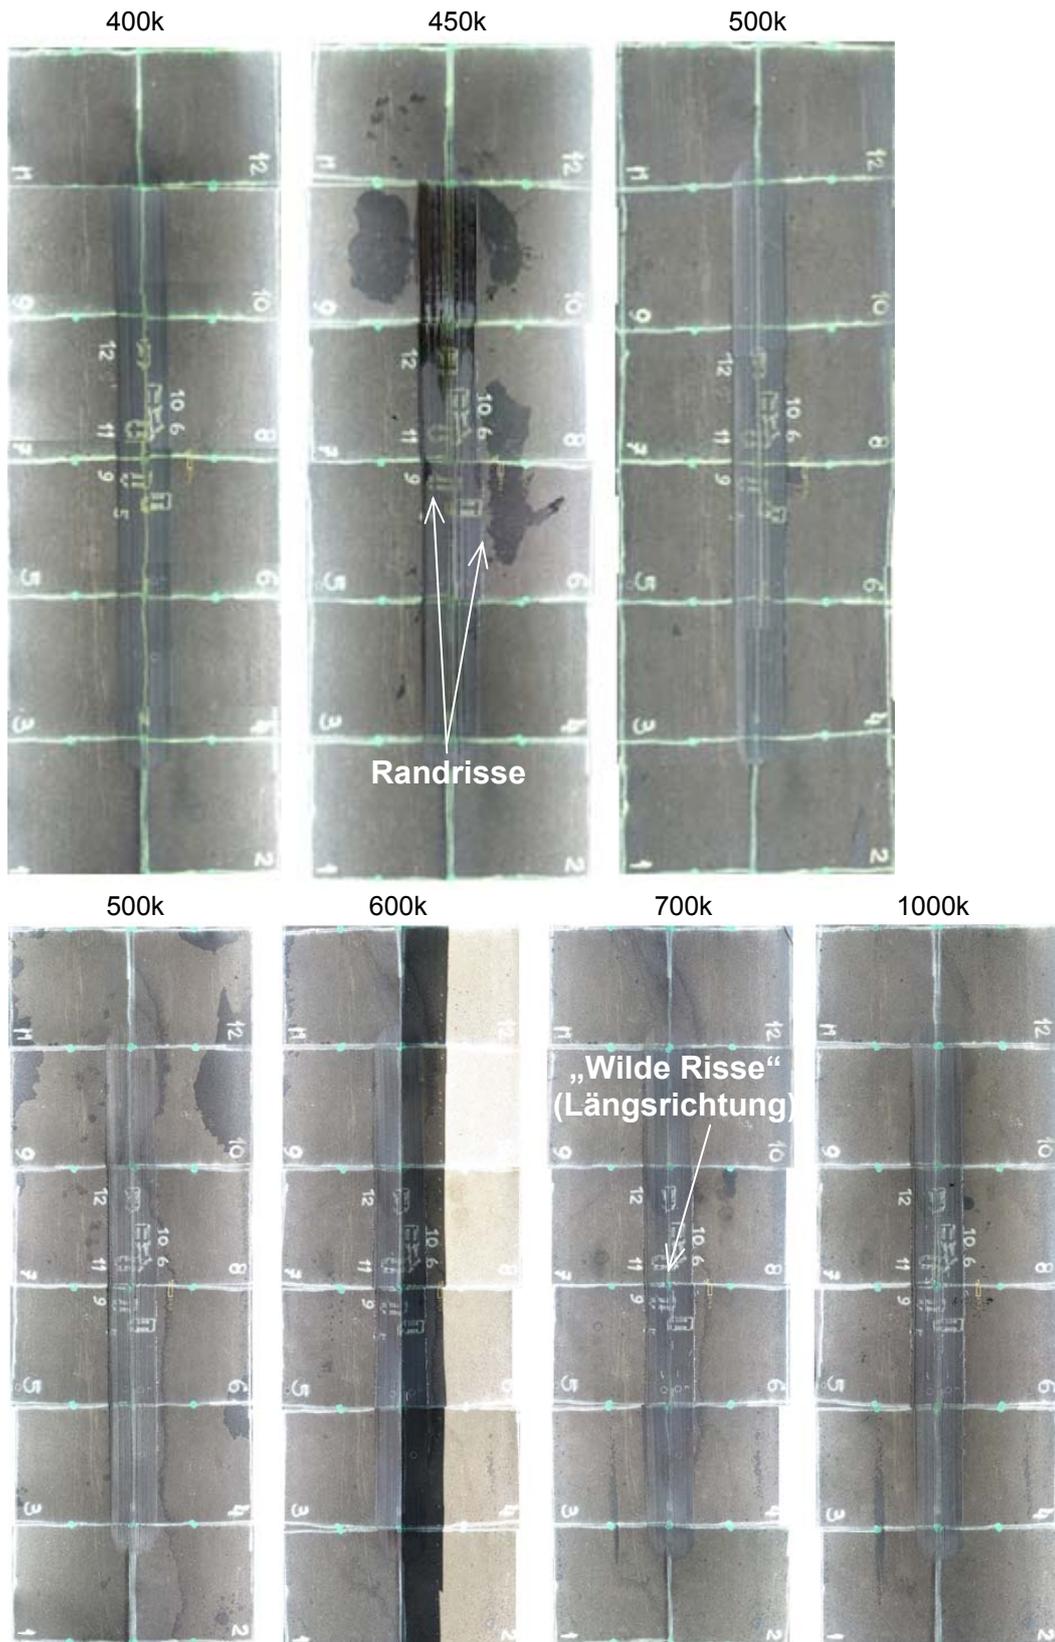
Der Belag wurde periodisch fotografiert um sichtbare Schäden an der Oberfläche rechtzeitig zu erkennen, bzw. zu dokumentieren wann und wo ein visuell feststellbares Belagsversagen aufgetreten ist. Zudem konnte auch der Prozess der Spurrinnenbildung verfolgt werden. Aus Abb. 71 wird deutlich, dass mit fortschreitender Belastung sich einige Risse in der Belagsoberfläche bilden (weiss markiert). Insbesondere ist klar zu erkennen, dass die ersten Risse „top-down“ in und am Rand der Fahrspur aufgetreten sind, nach ca. 450'000 Überrollungen. Der Grund hierfür sind die grossen Verformungen der Spurrinnen durch die kanalisierte Belastung. Bei 700'000 Überrollungen sind die ersten „Wilden Risse“ aufgetreten. Diese Risse treten vor allem in der Längsrichtung auf.

**Abb. 71** Visueller Zustand der Belagsoberfläche bei unterschiedlicher Anzahl von Überrollungen

**Abb. 71 (fortgesetzt)** Visueller Zustand der Belagsoberfläche bei unterschiedlicher Anzahl von Überrollungen

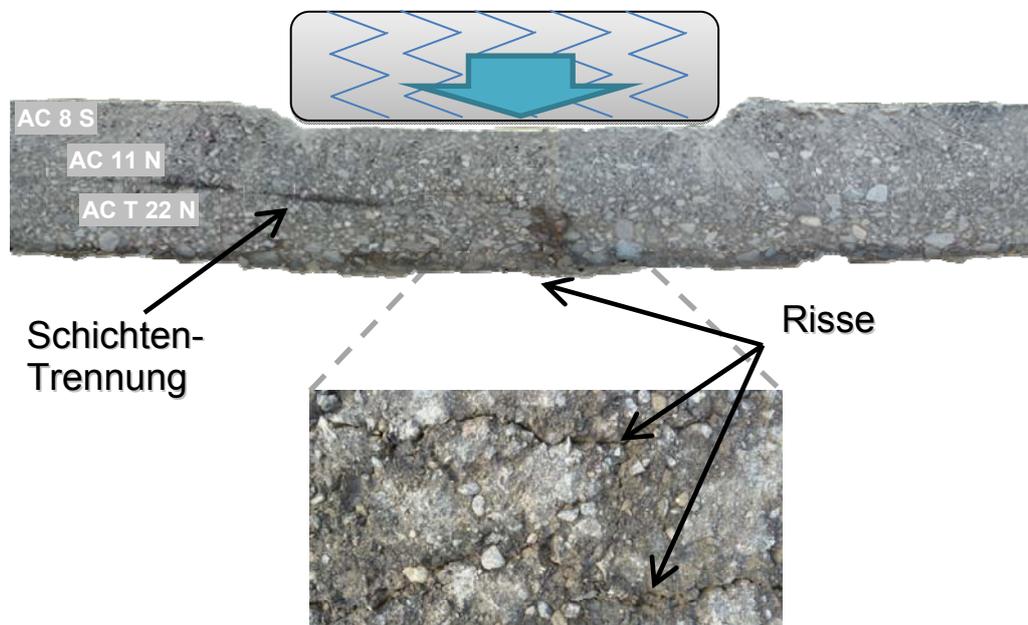
**Abb. 72** Entnahme von Belagsausschnitten und Querschnittsdetail mit Durchstanzen und Schichtentrennung

Die forensische Untersuchung des Belagsausschnitts aus dem befahrenen Abschnitt liess ausserdem erkennen, dass unter den Supersingle Rädern der gesamte Asphalt Belag ohne wesentliche Dickenänderung und ohne wesentliche Veränderung der Asphalteigenschaften in die Foundationsschicht aus ungebundenem Gemisch durchgestanzt wurde, obwohl ein Teil die Belagsmaterial wurde auf beide Seiten der Fahrspur verschoben. Dies äusserte sich auch im oberflächlichen Rissbild, sowie im

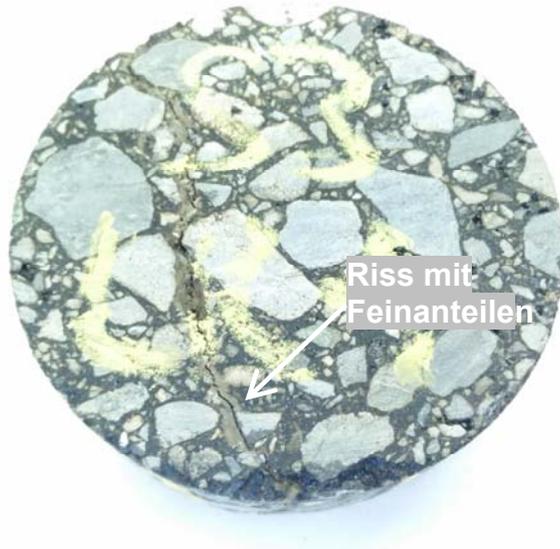
**Abb. 73** Riss im Bohrkern LK1: Blick von unten

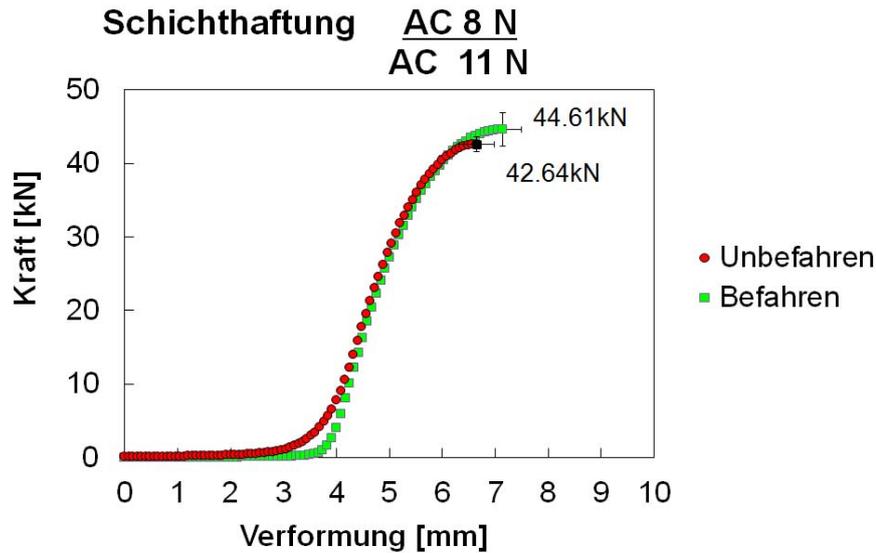
**Abb. 74** Ergebnisse der Schichthaftung zwischen Deckschicht AC 8 N und Binderschicht AC 11 N, aus 8 Prüfkörpern

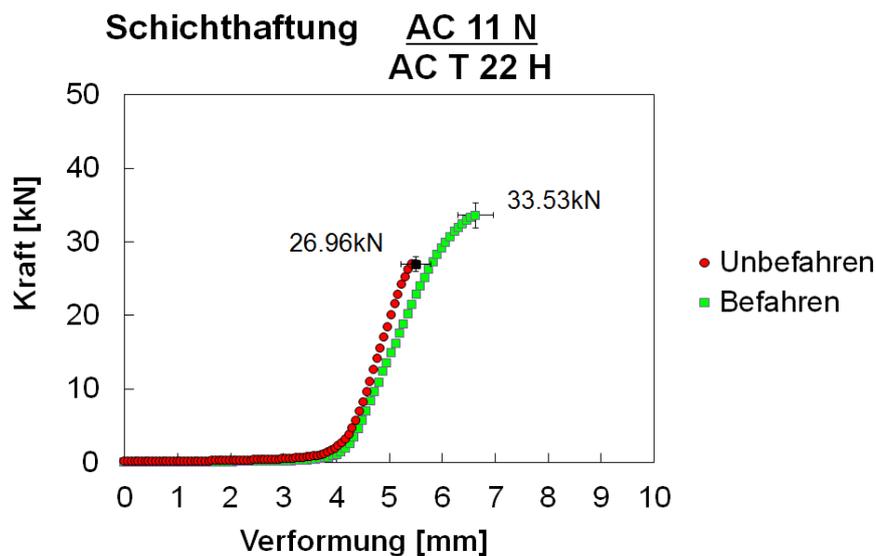
**Abb. 75** Ergebnisse der Schichthaftung zwischen Binderschicht AC 11 N und Tragschicht AC T 22 N, aus 8 Prüfkörpern

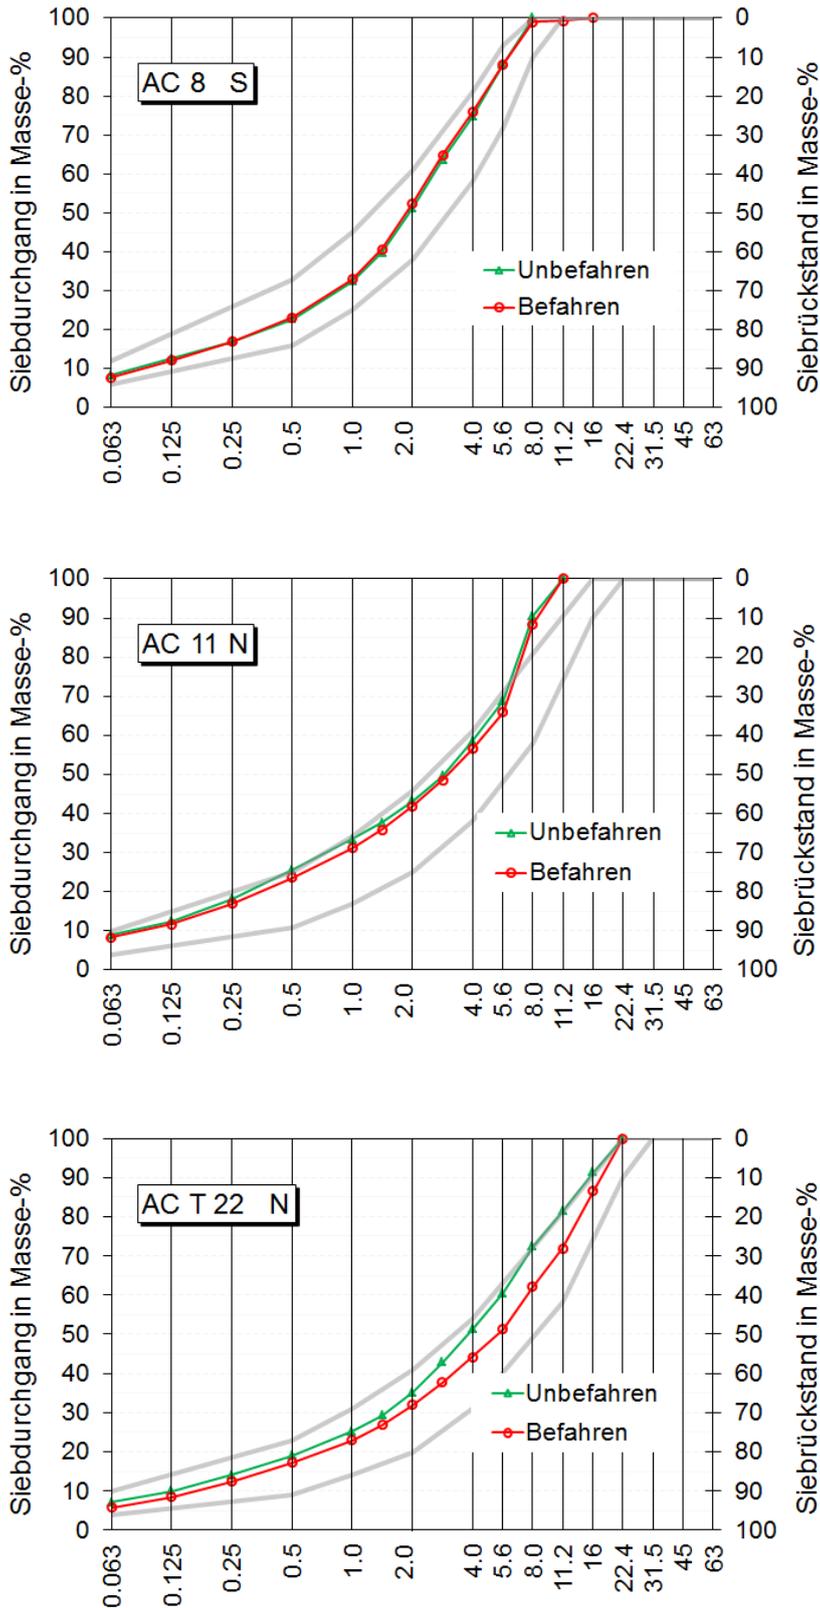
Abb. 76 Siebanalyse der Tragschicht, Binderschicht und Deckschicht

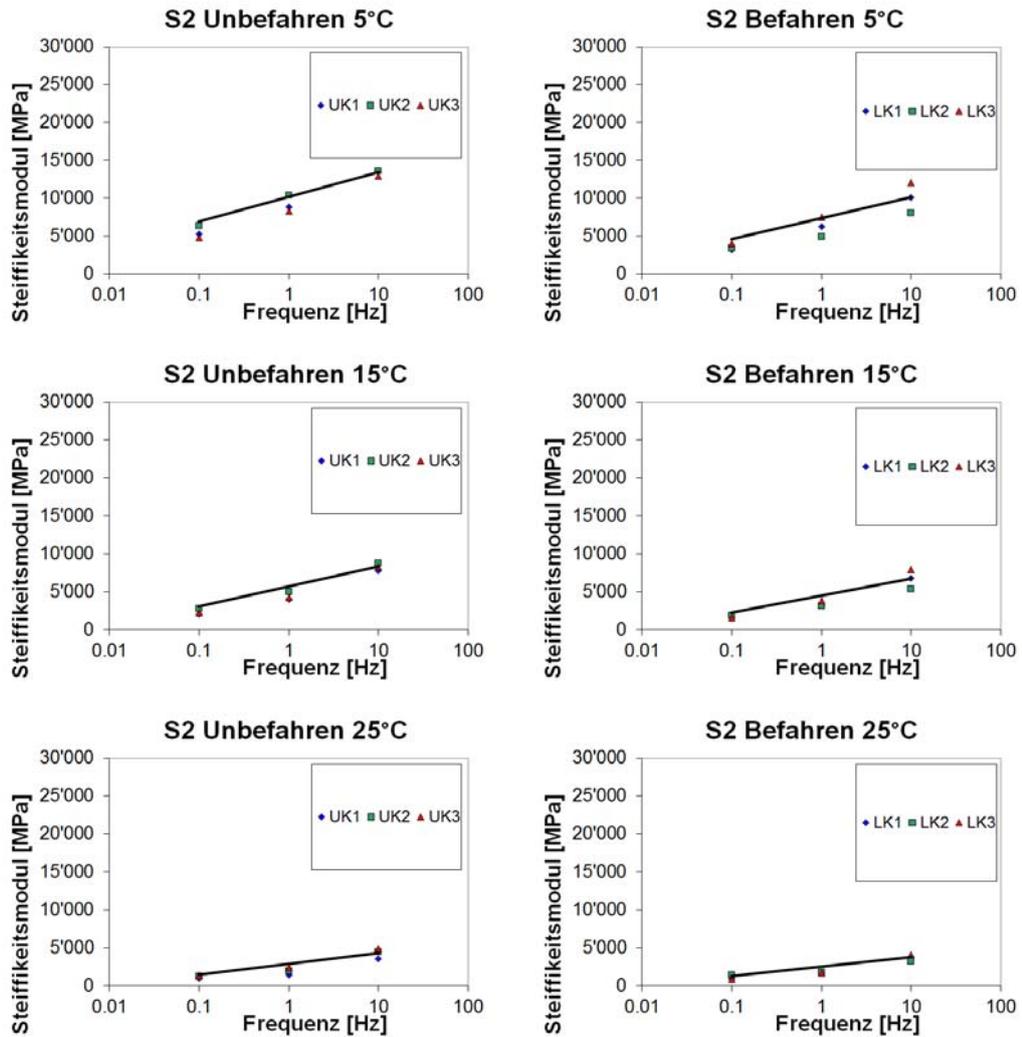
Abb. 77 Gemessene Steifigkeitsmodule der Binderschicht (S2)

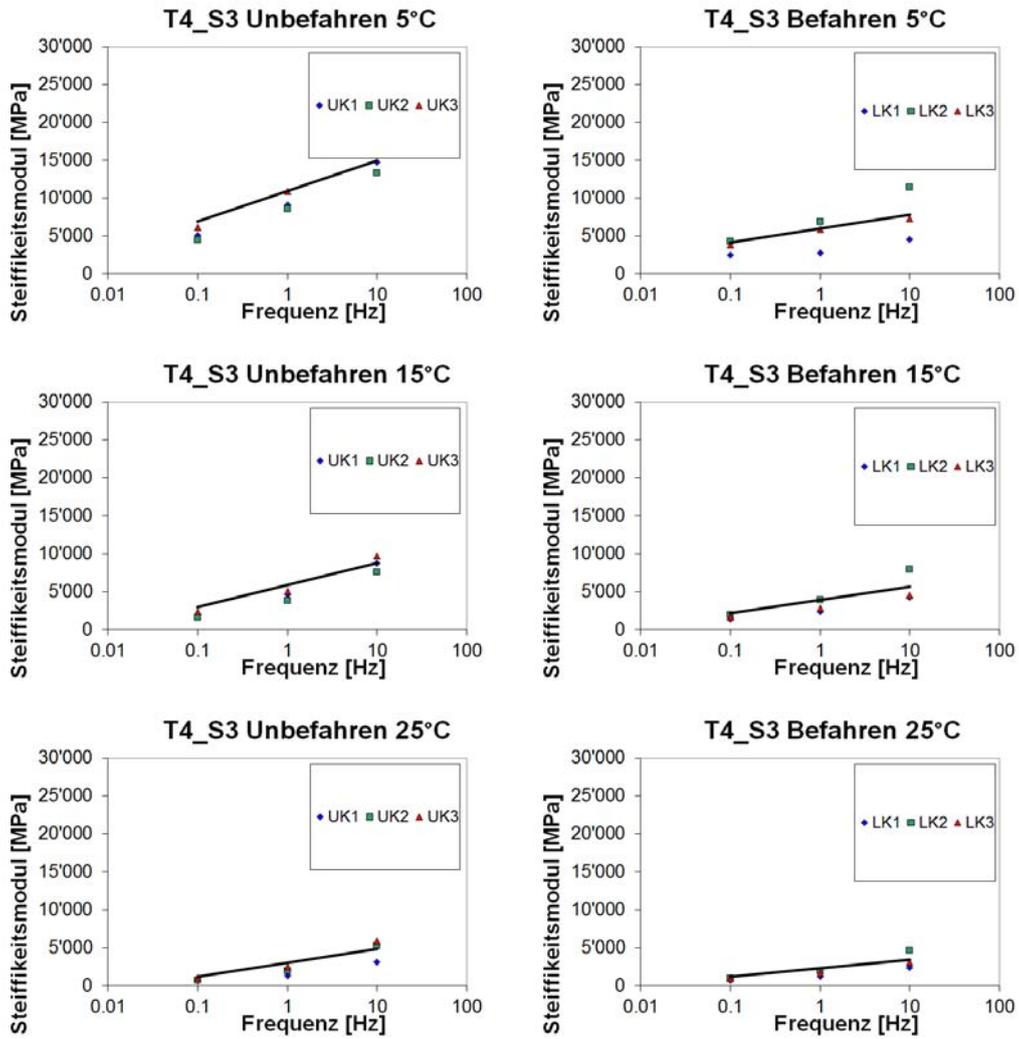
Abb. 78 Gemessene Steifigkeitsmodule der Tragschicht (S3)

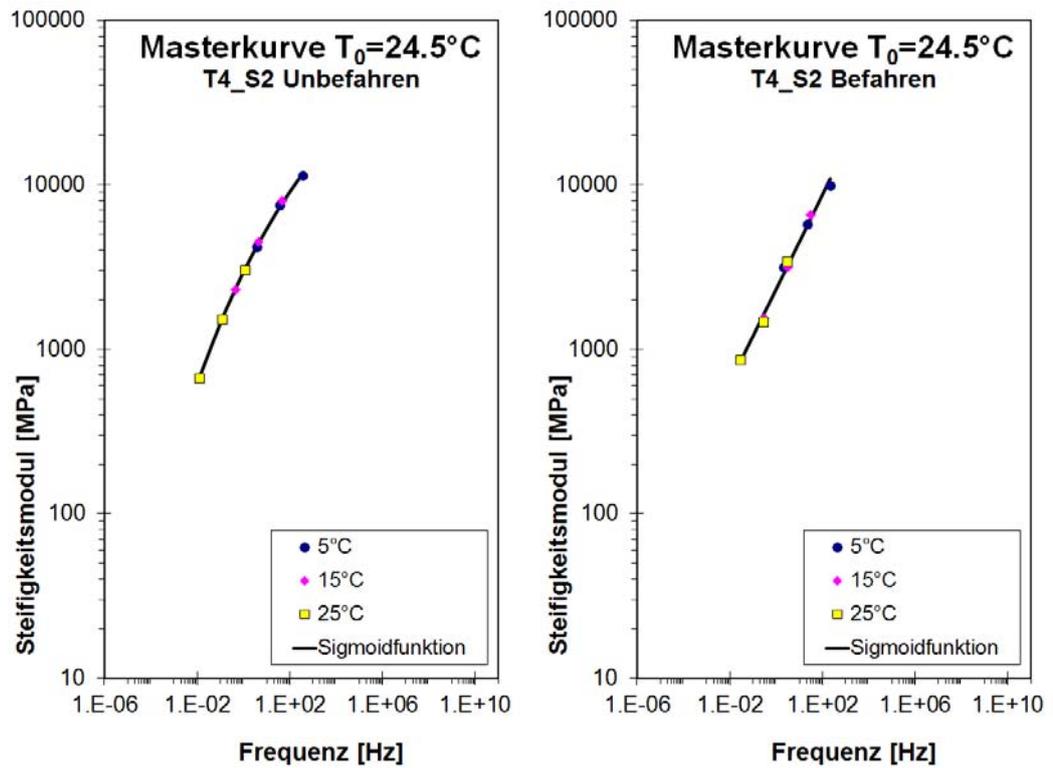
Abb. 79 Masterkurven der Binderschicht (S2) bei  $20^\circ\text{C}$

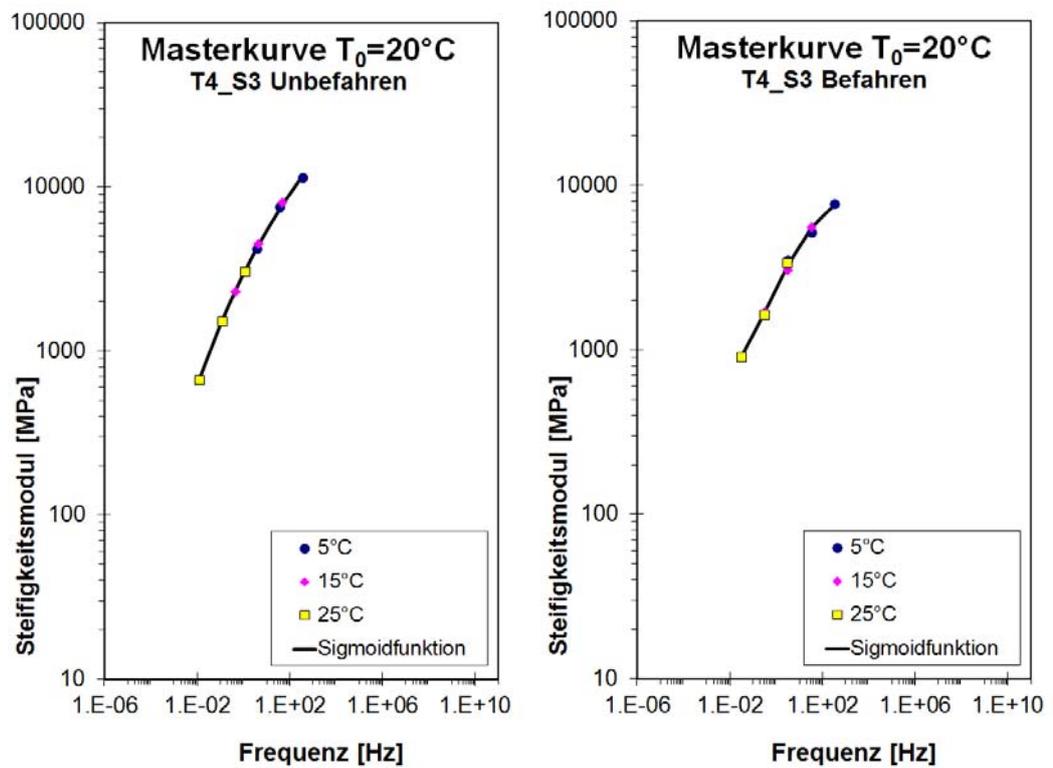
Abb. 80 Masterkurven der Tragschicht (S3) bei  $20^\circ\text{C}$

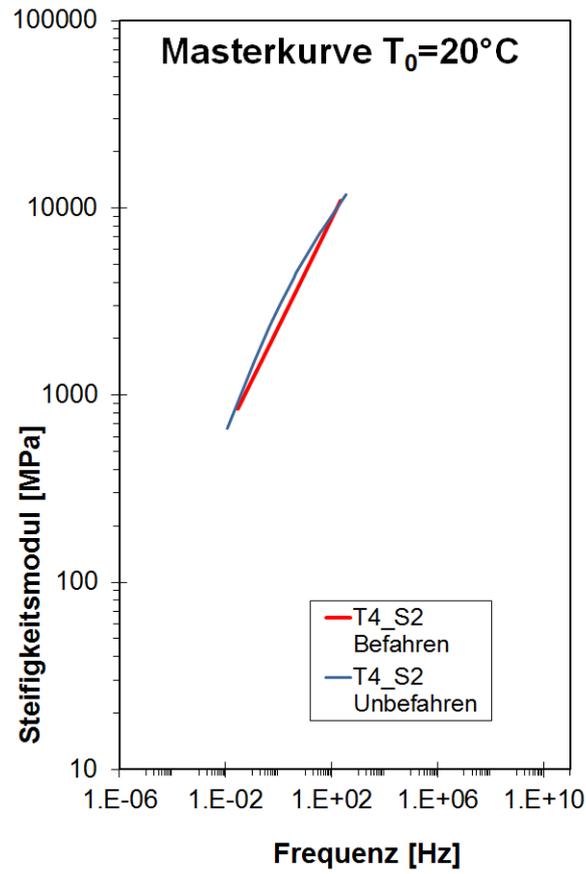
**Abb. 81** Vergleich der Masterkurven der Binderschicht (S2) im befahrenen und unbefahrenen Bereich

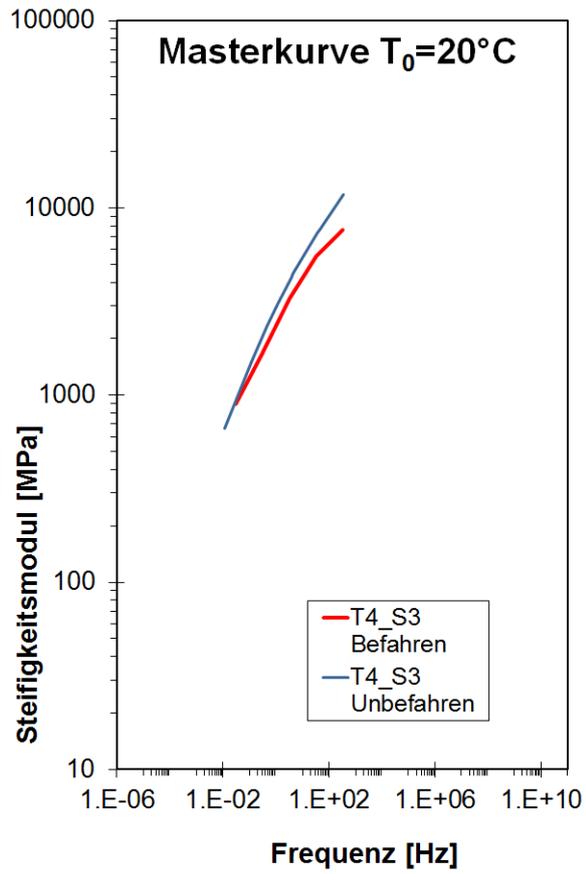
**Abb. 82** Vergleich der Masterkurven der Tragschicht (S3) im befahrenen und unbefahrenen Bereich

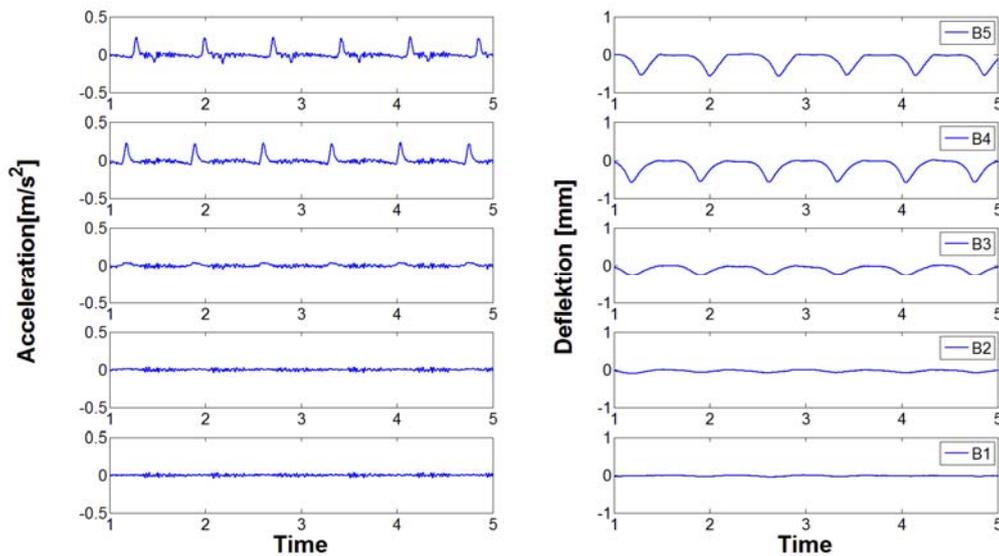
Abb. 86 Beispiel der gemessenen Beschleunigungen (links) und berechneten Deflektionen (rechts)

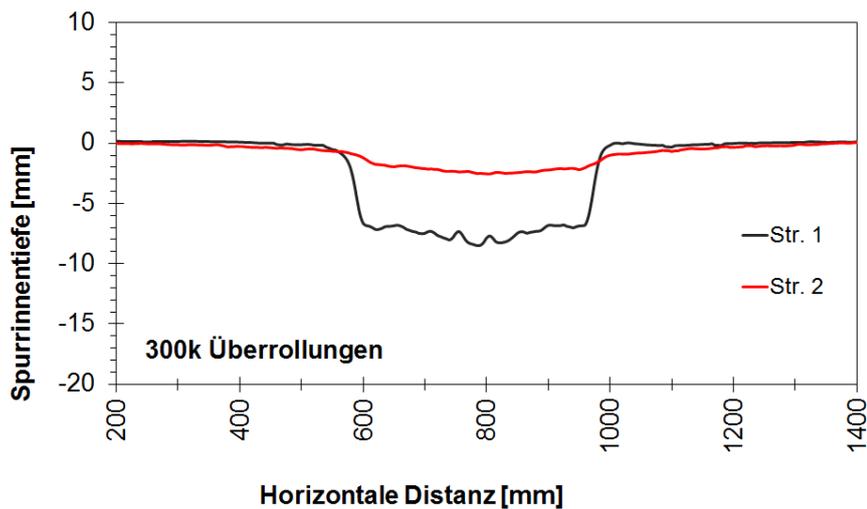
**Abb. 92** Spurrinnenprofil bei 300'000 Überrollungen in Belastungstrecke 1 und 2

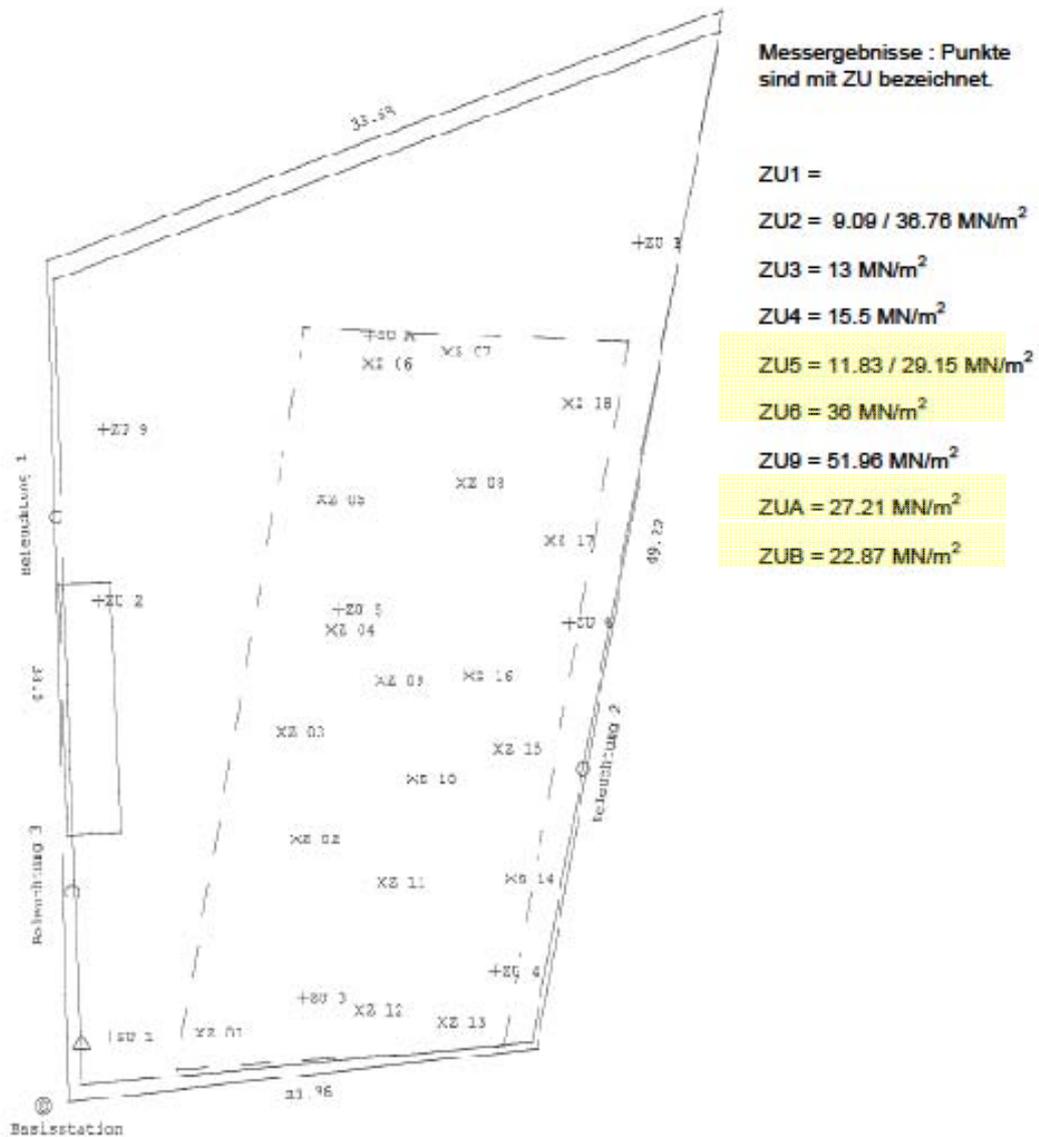
Abb. 1 Untersuchungsergebnisse – Position und Ergebnisse LFG-Messungen

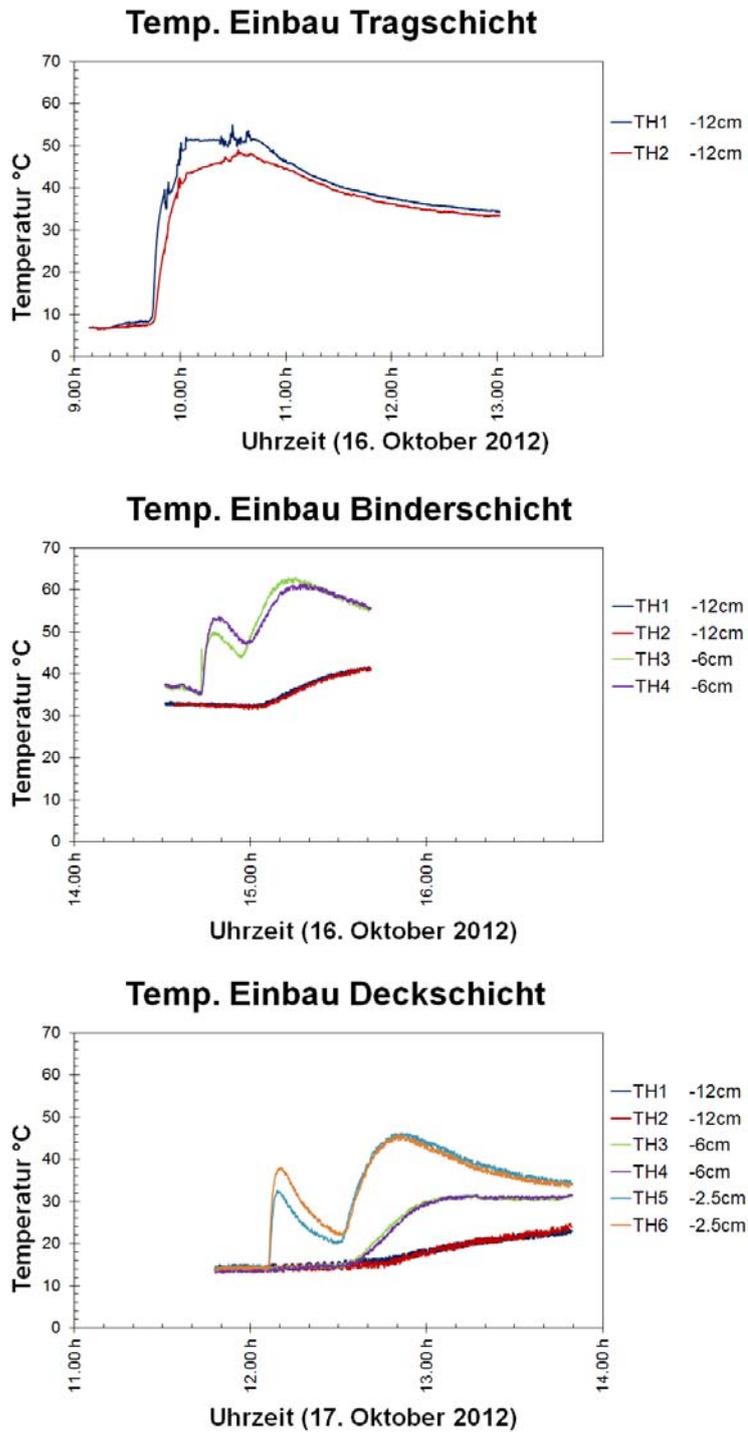
Abb. 4 Temperaturmessungen im Belag während des Einbaus
