## **Vergleich verschieden starker Asphalt- Belagsaufbauten: Ermittlung der Versa- gensgrenze eines T4 Norm- Belages mit der mobilen Grossversuchsanlage MLS10**

**Comparison of different asphalt pavement structures:  
determination of the endurance limit of a T4 standard  
pavement with the full-scale mobile load simulator MLS10**

**Empa, Eidgenössische Materialprüfungs- und Forschungsanstalt  
Martin Arraigada, Dr., Dipl. Ing.  
Andreas Treuholz, M.Sc.  
Manfred N. Partl, Prof. Dr., Dipl. Ing. ETH.**

**Forschungsprojekt ASTRA 2011/014\_OBF auf Antrag des  
Bundesamtes für Strassen (ASTRA)**

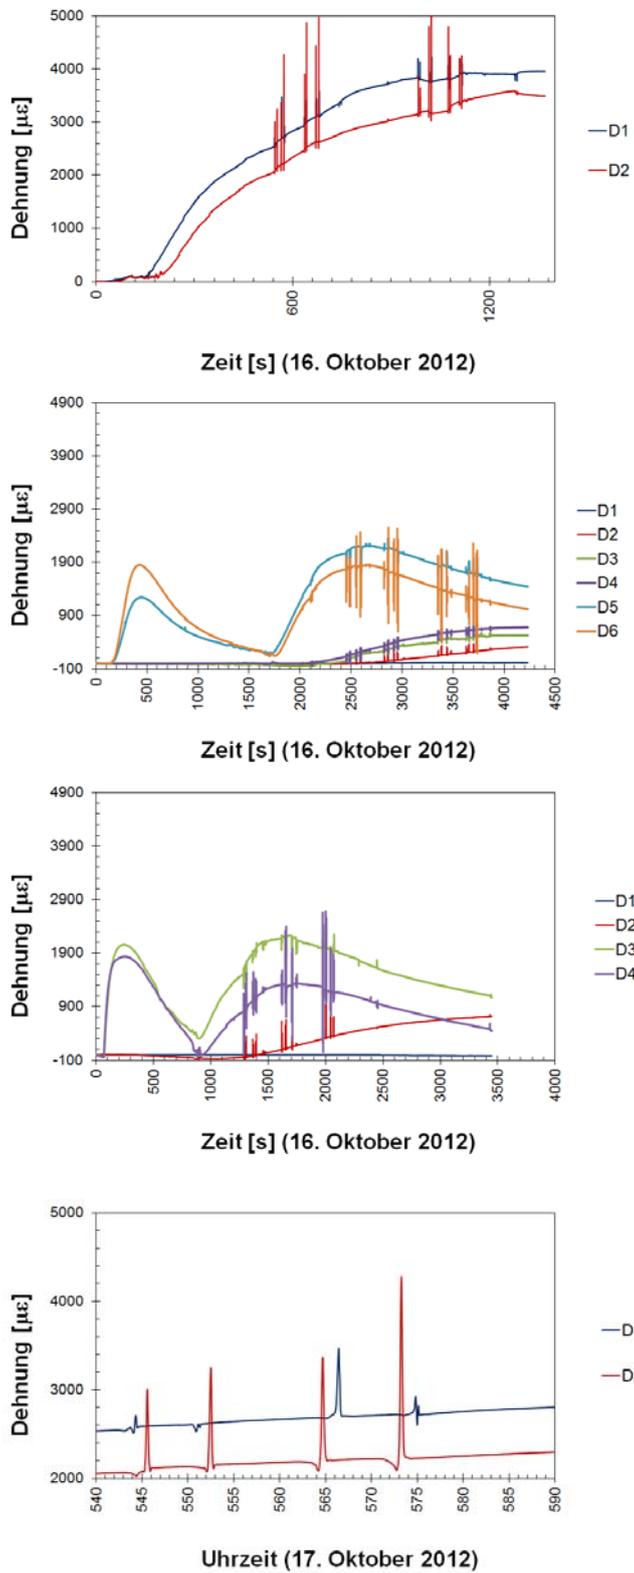
Abb. 5 Dehnungsmessungen im Belag während des Einbaus
